**CÂMARA  
MUNICIPAL DE  
BETIM**

**REQUERIMENTO Nº 676/2026**

Solicita que seja realizado uma avaliação técnica da situação é se possível providenciar a manutenção geral da Escola Municipal Frei Rogato, localizada na rua Ana Neri, 399, bairro Colônia Santa Izabel, Betim.

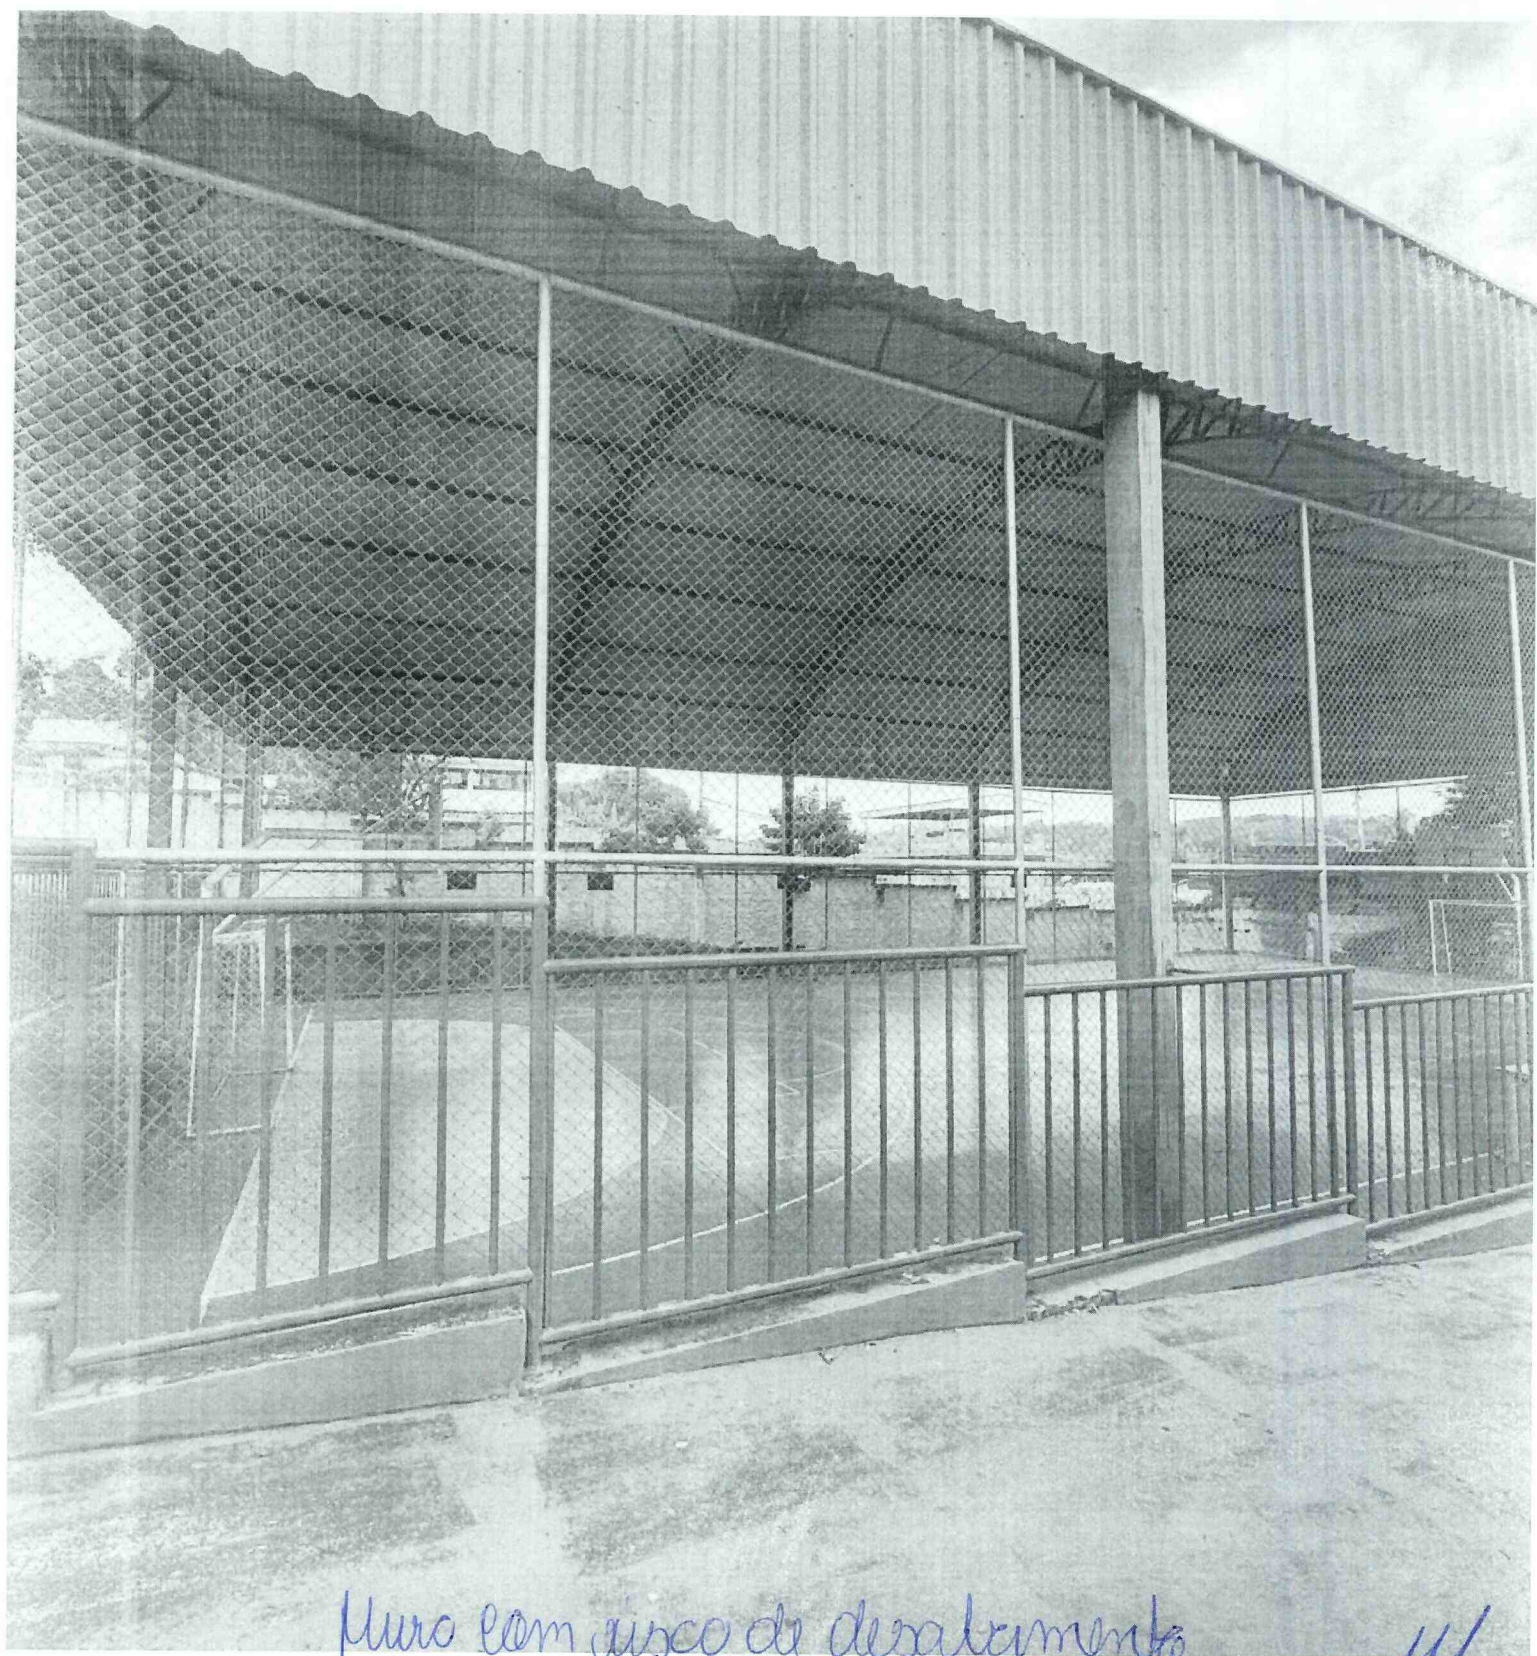
Muro com disco de desalamento

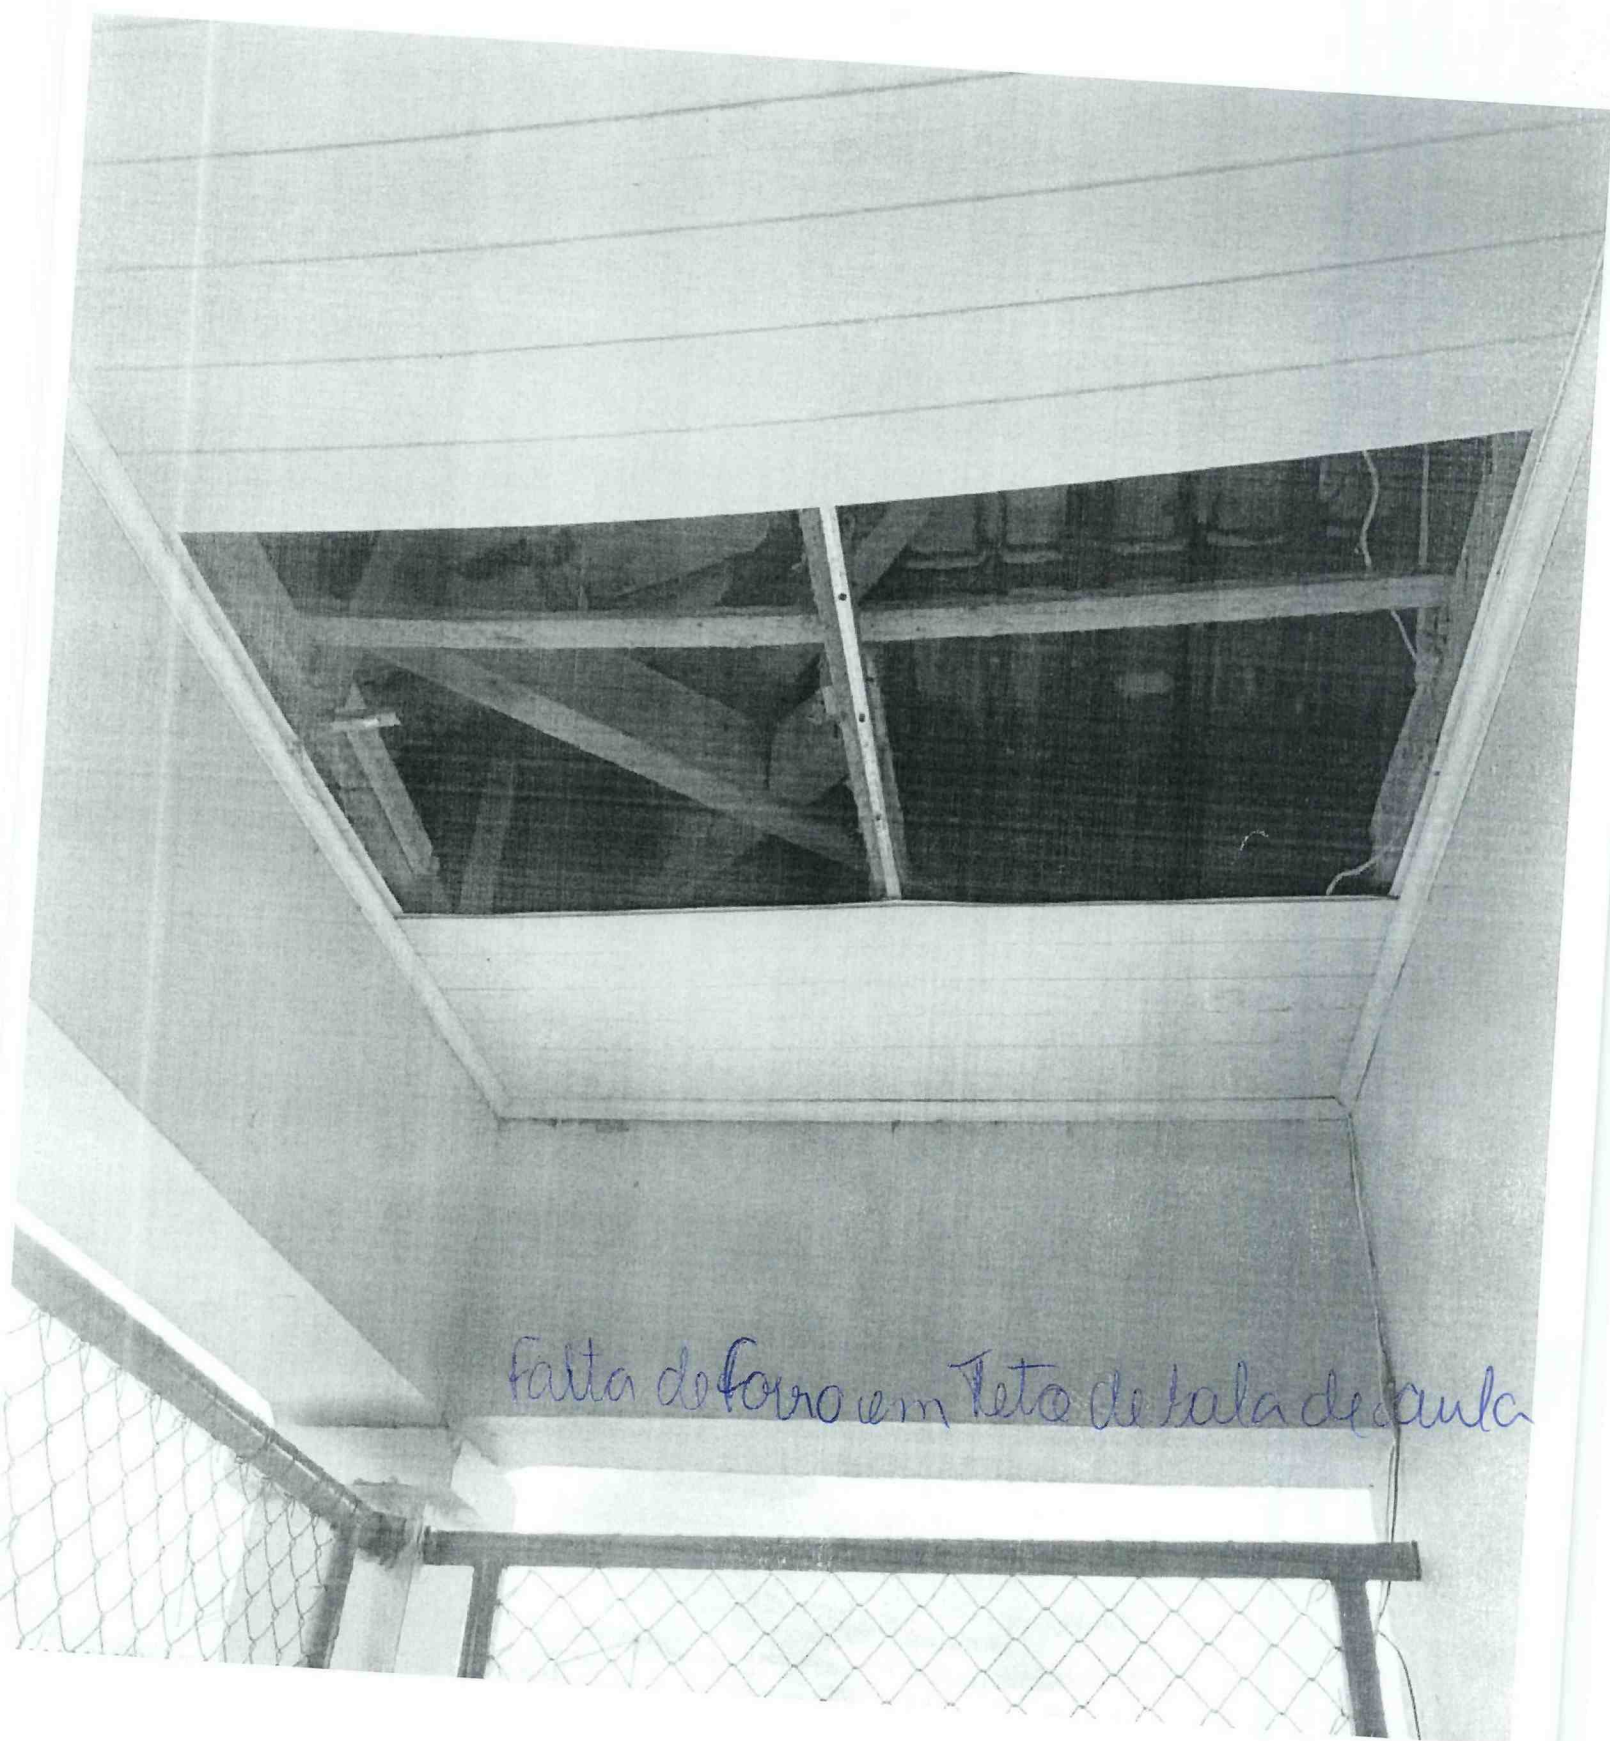
Falta de forro em Teto de sala de aula

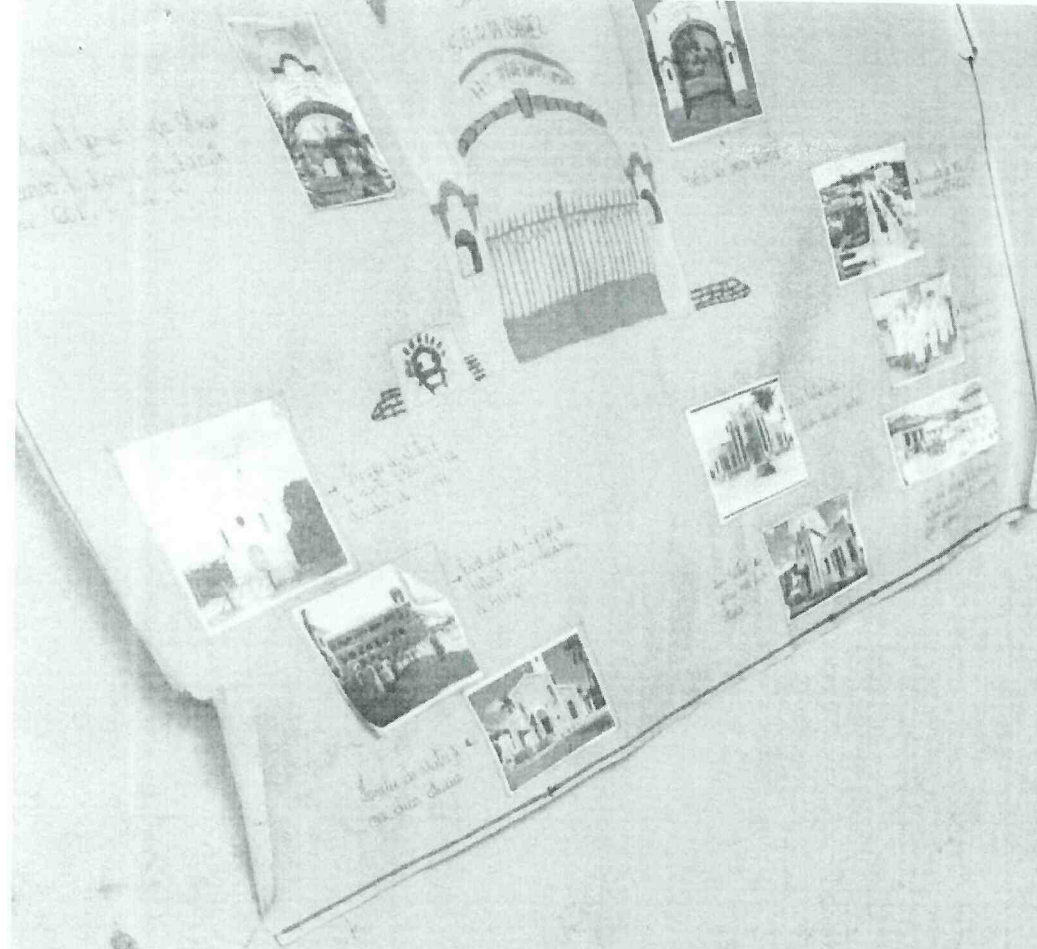
Paredes des caseando

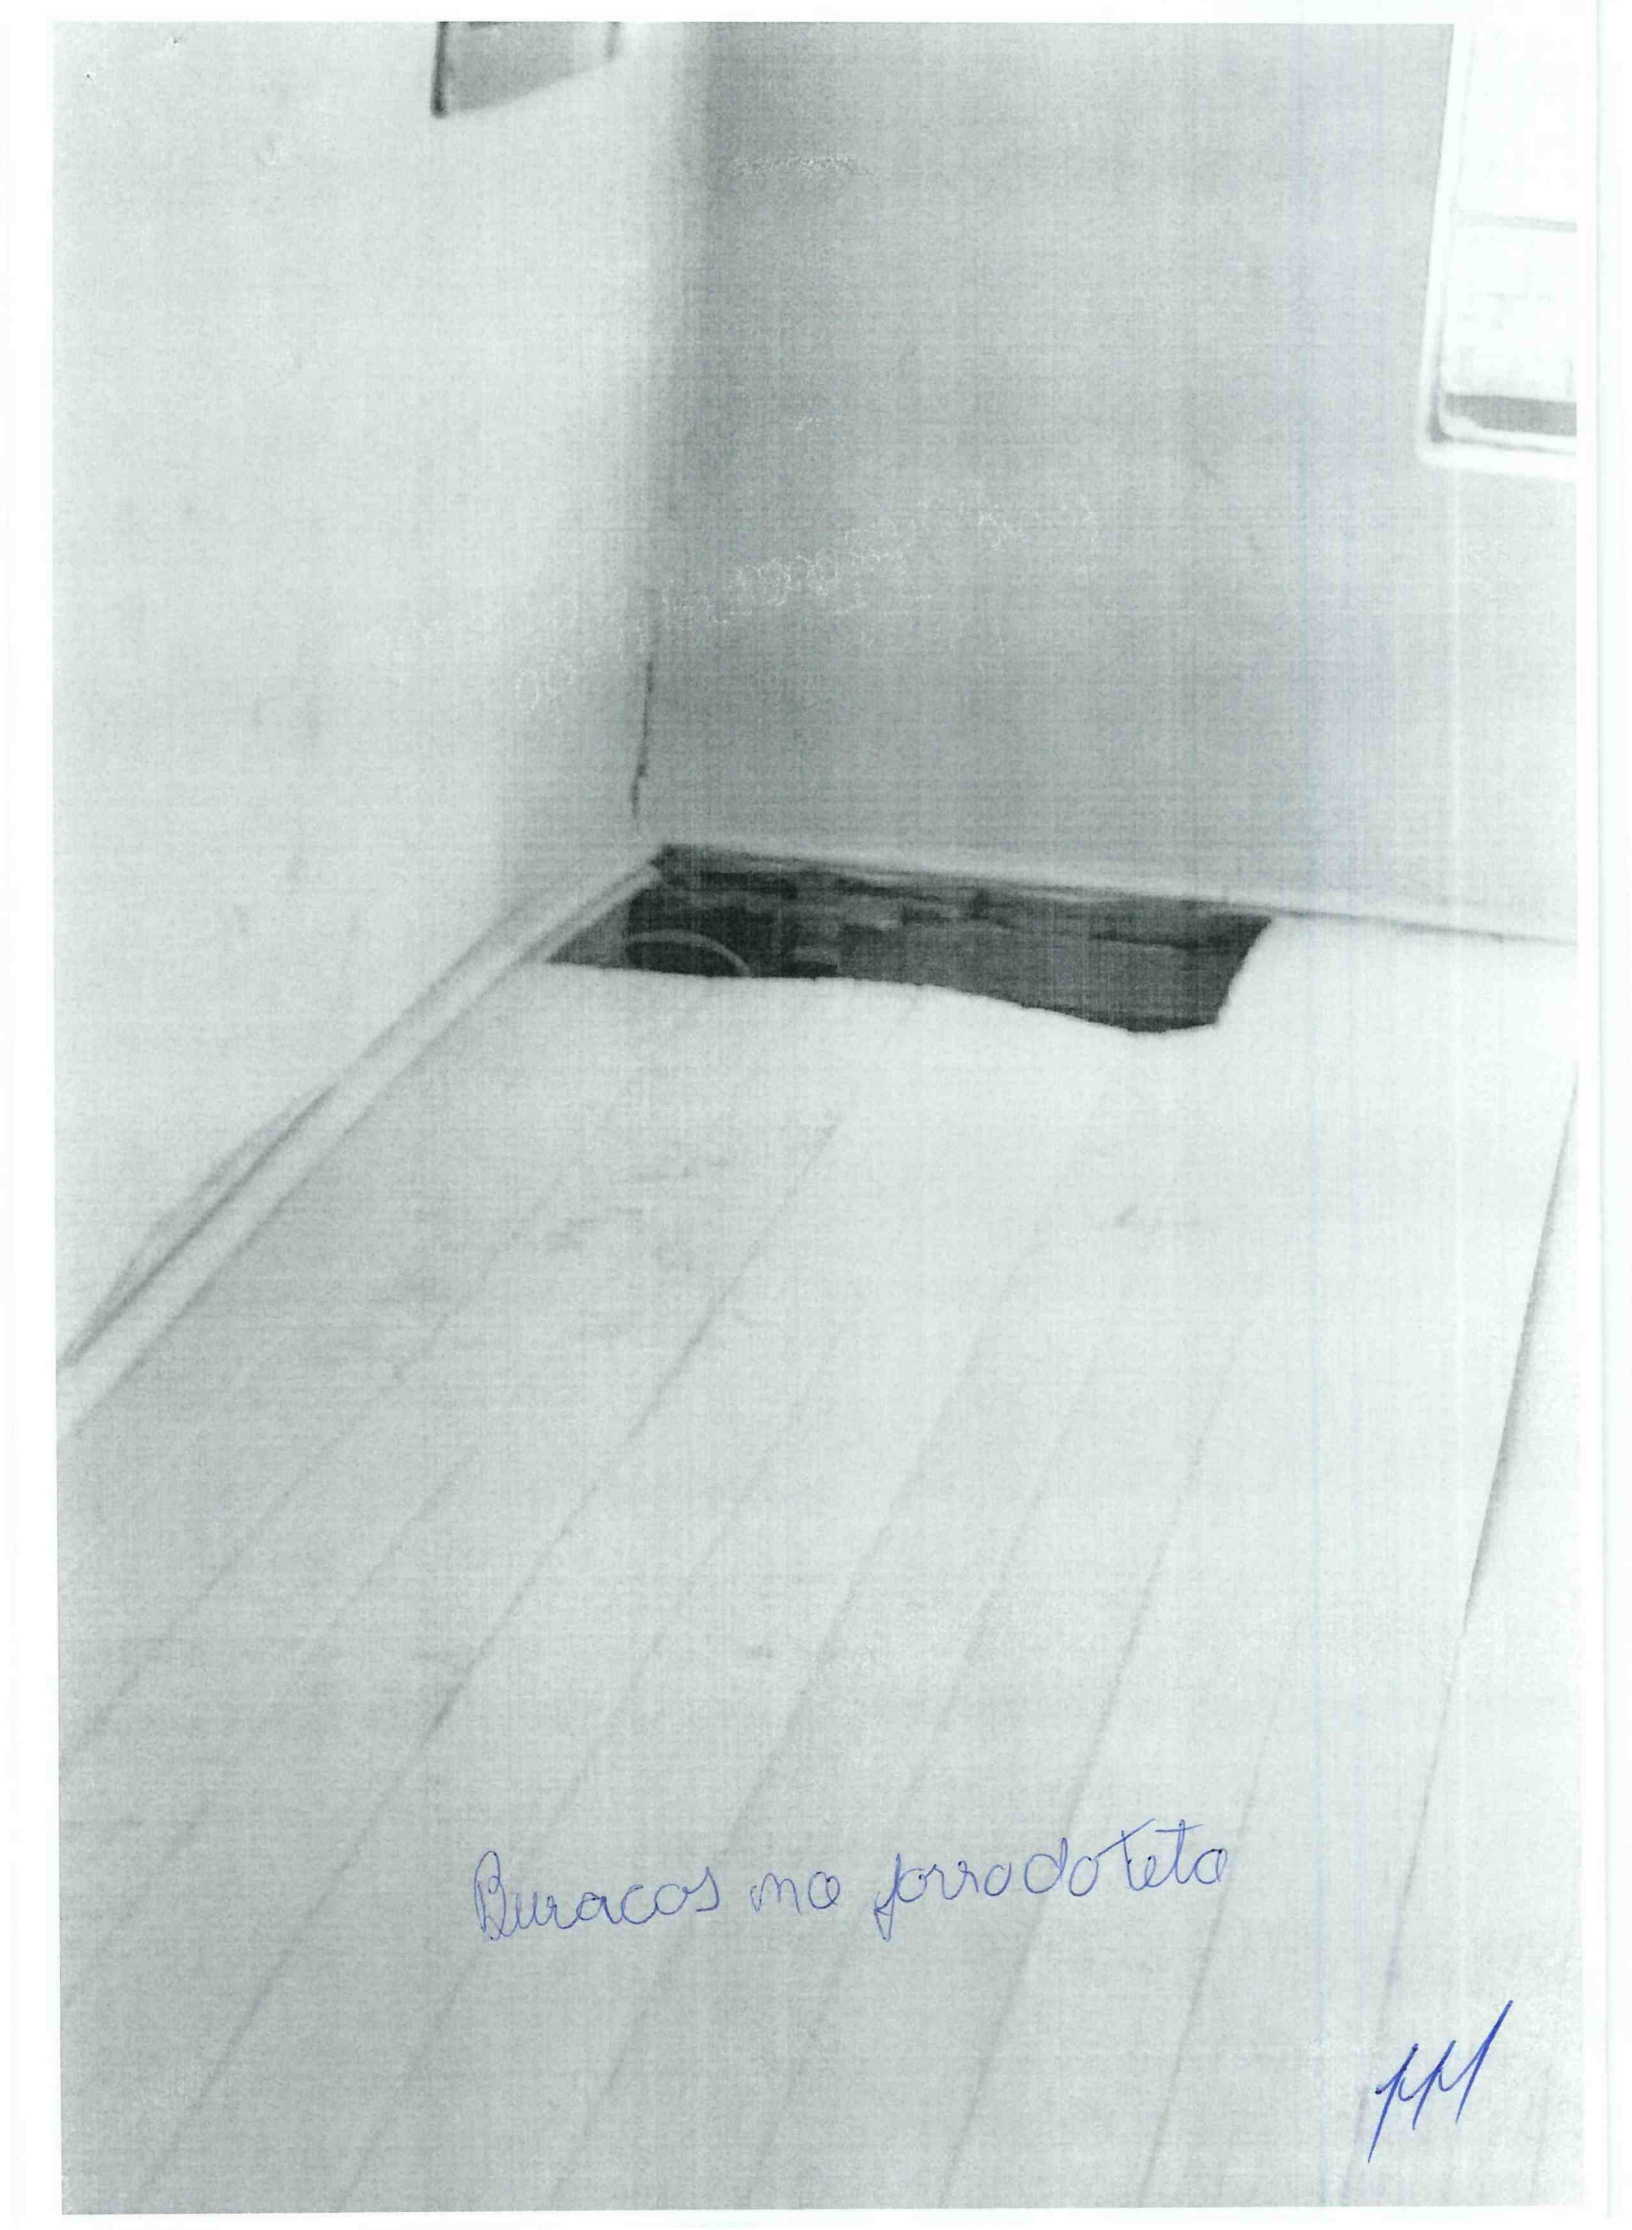
Buracos no forro do teto

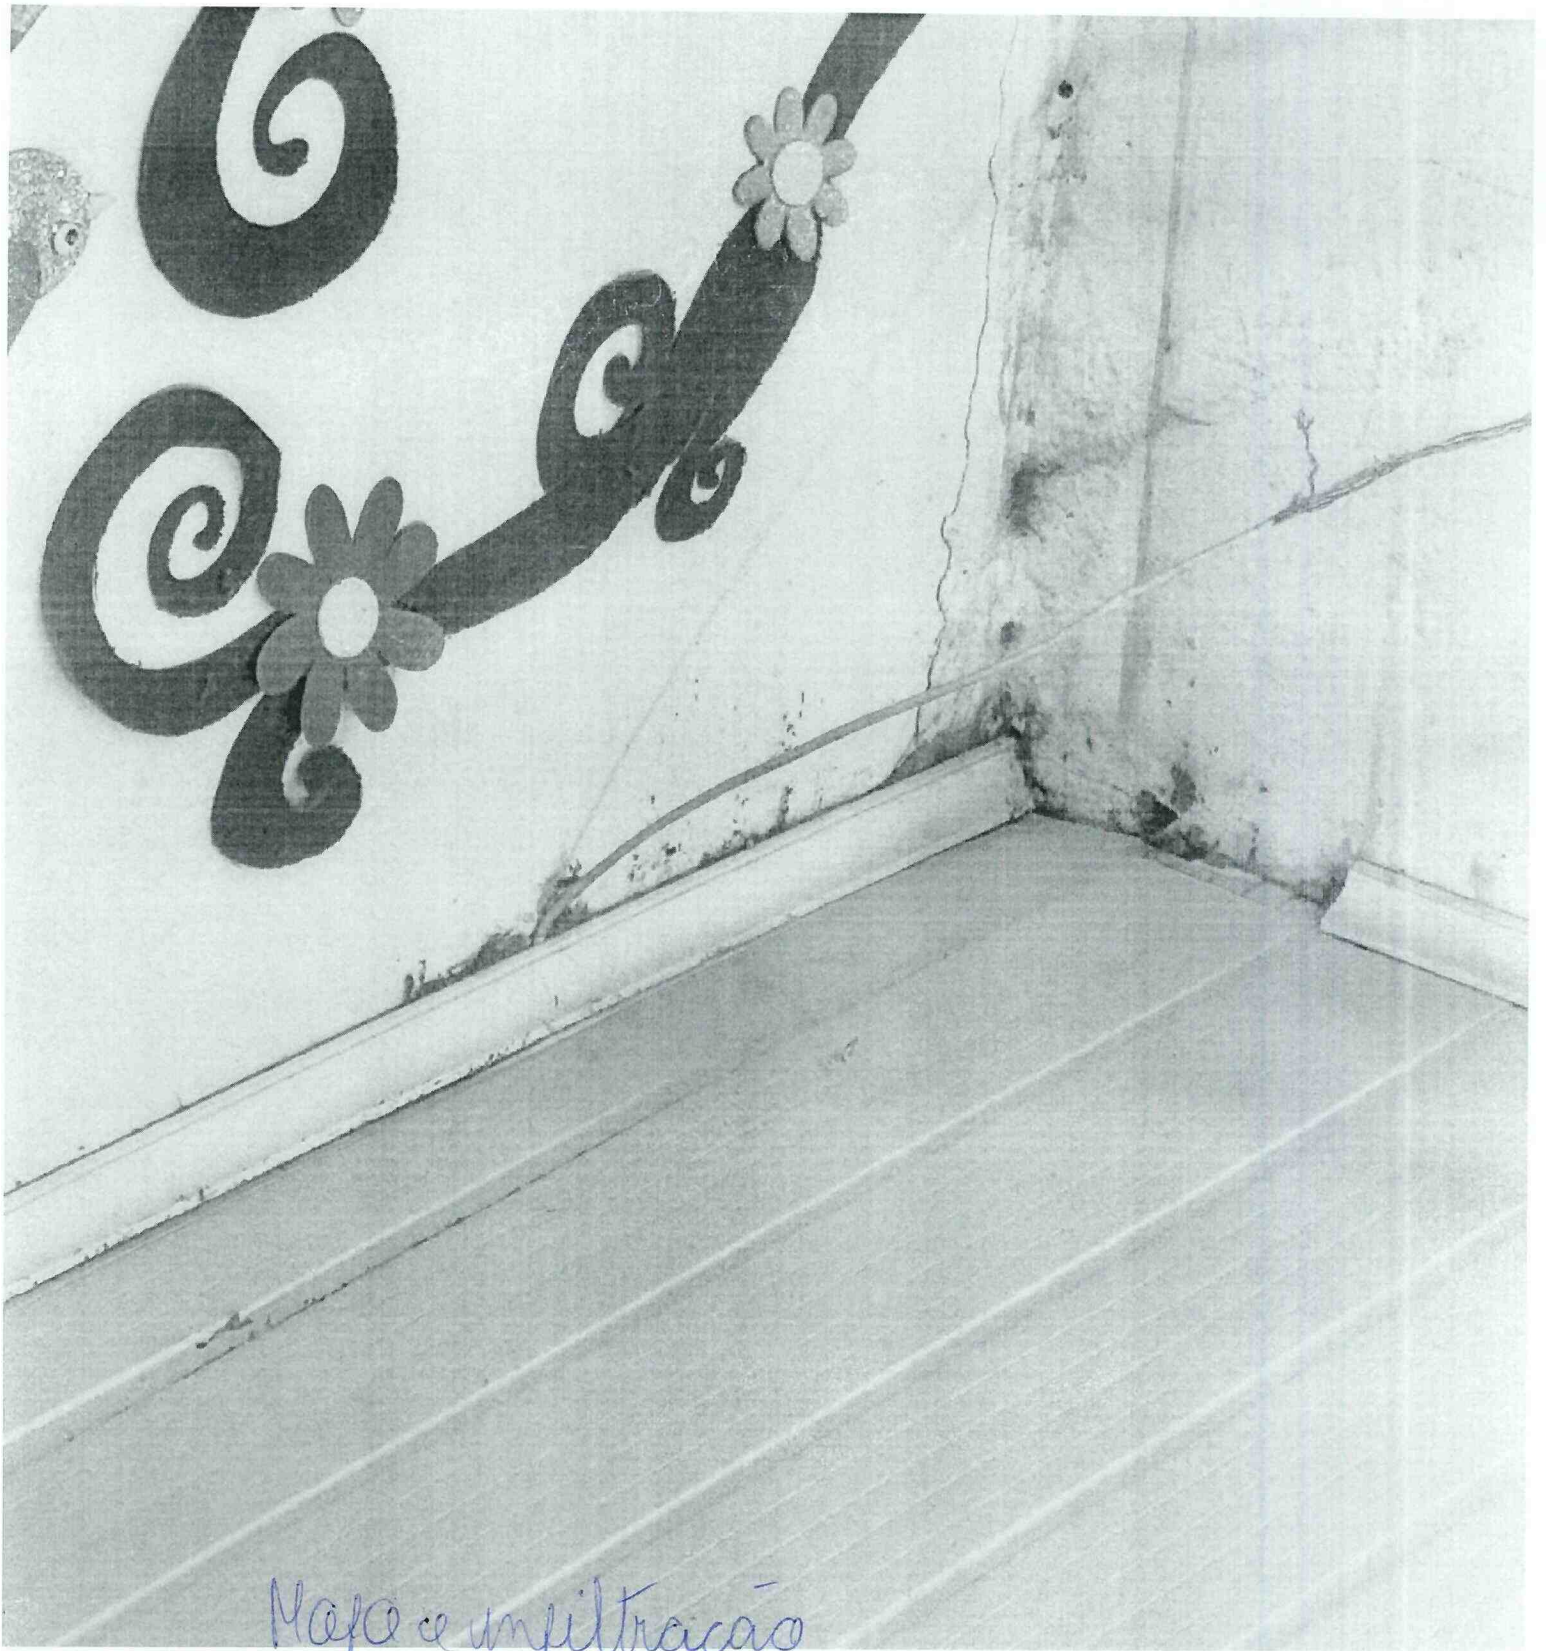
Mofo e infiltração

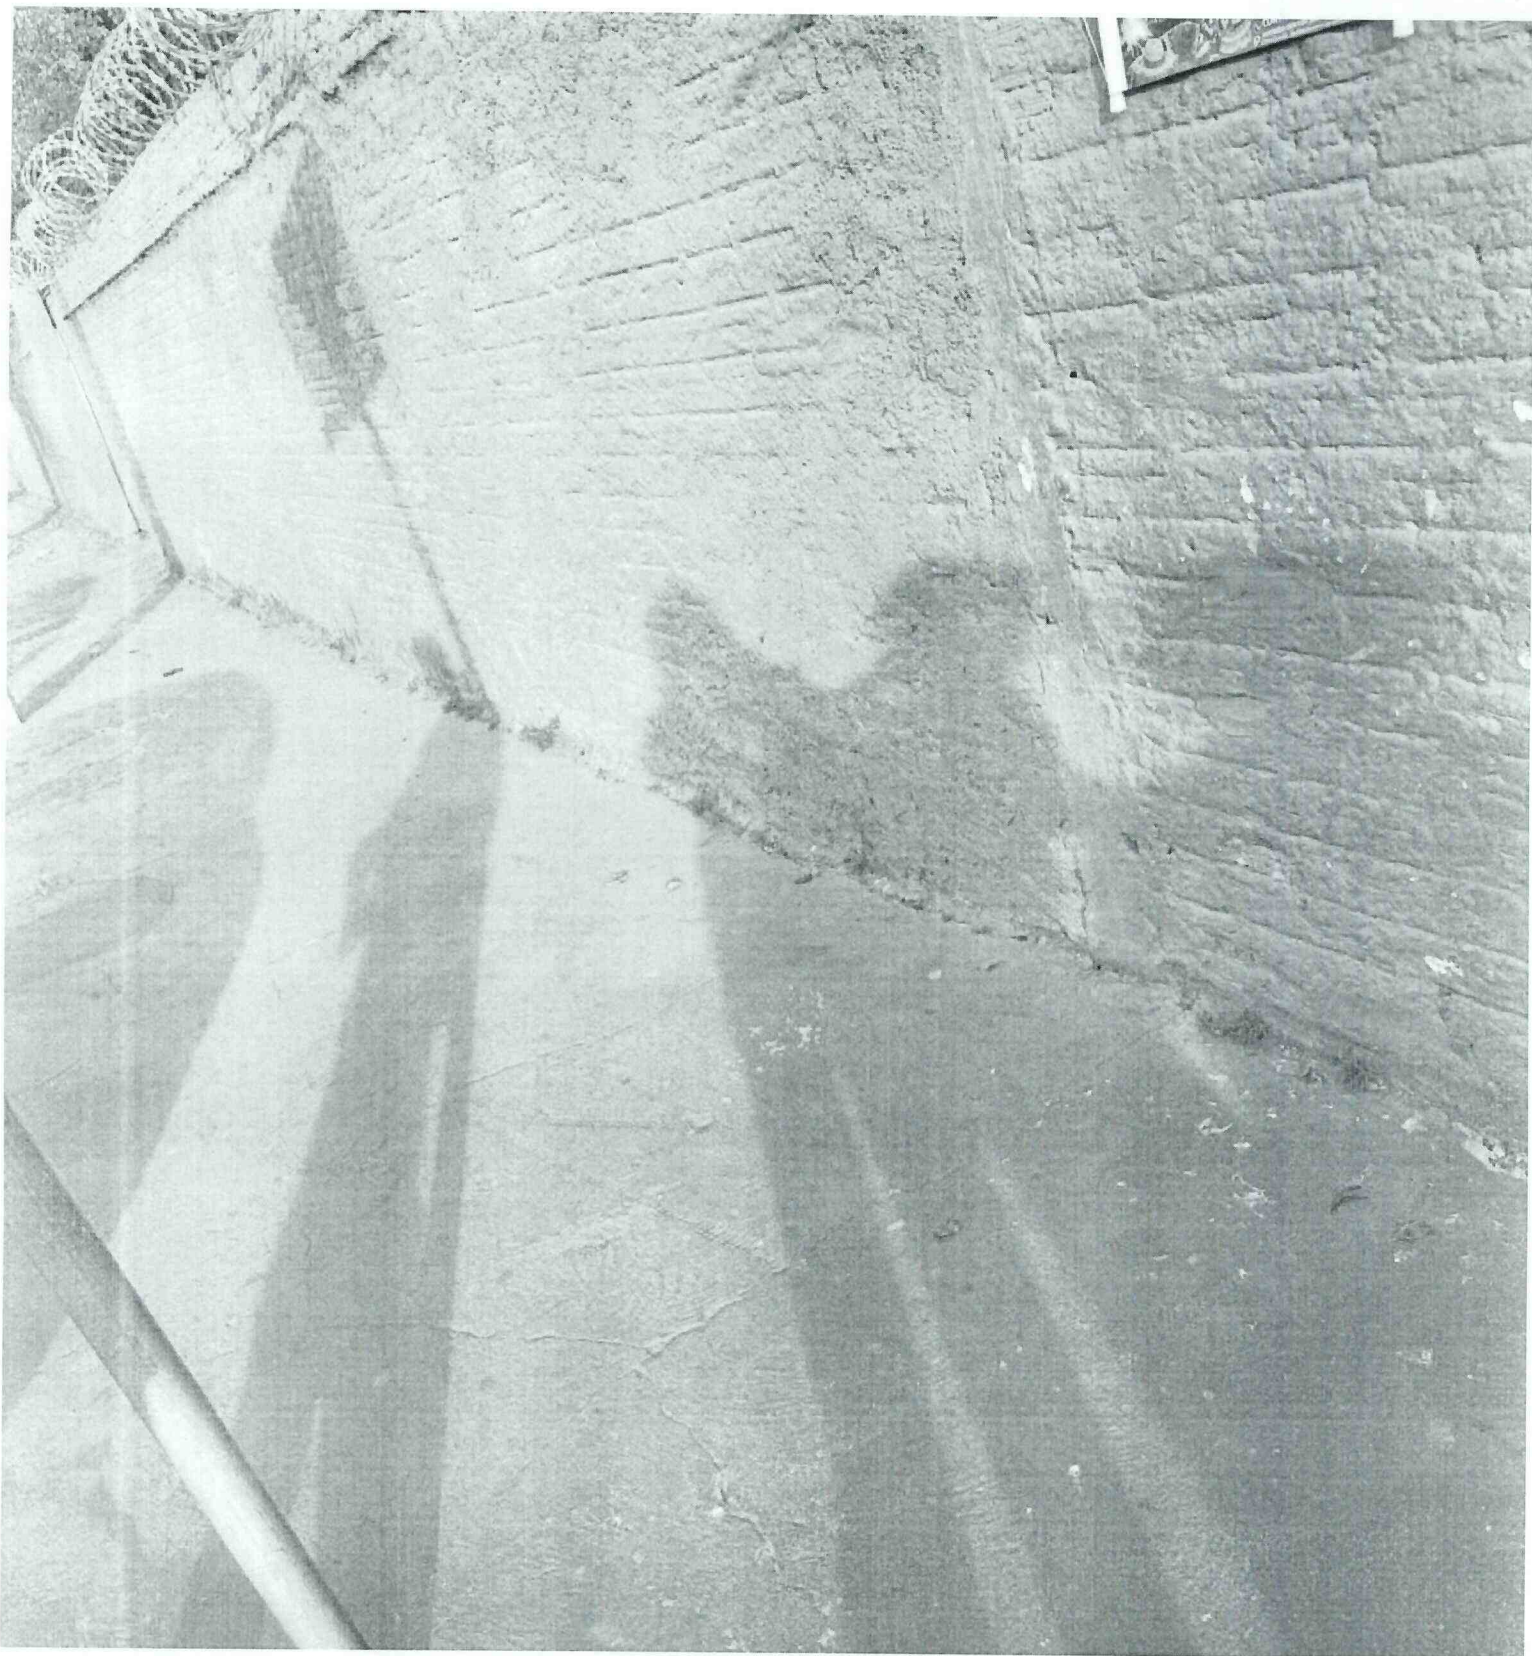
Passeio em más condições.

Portas em mel estado de conservação

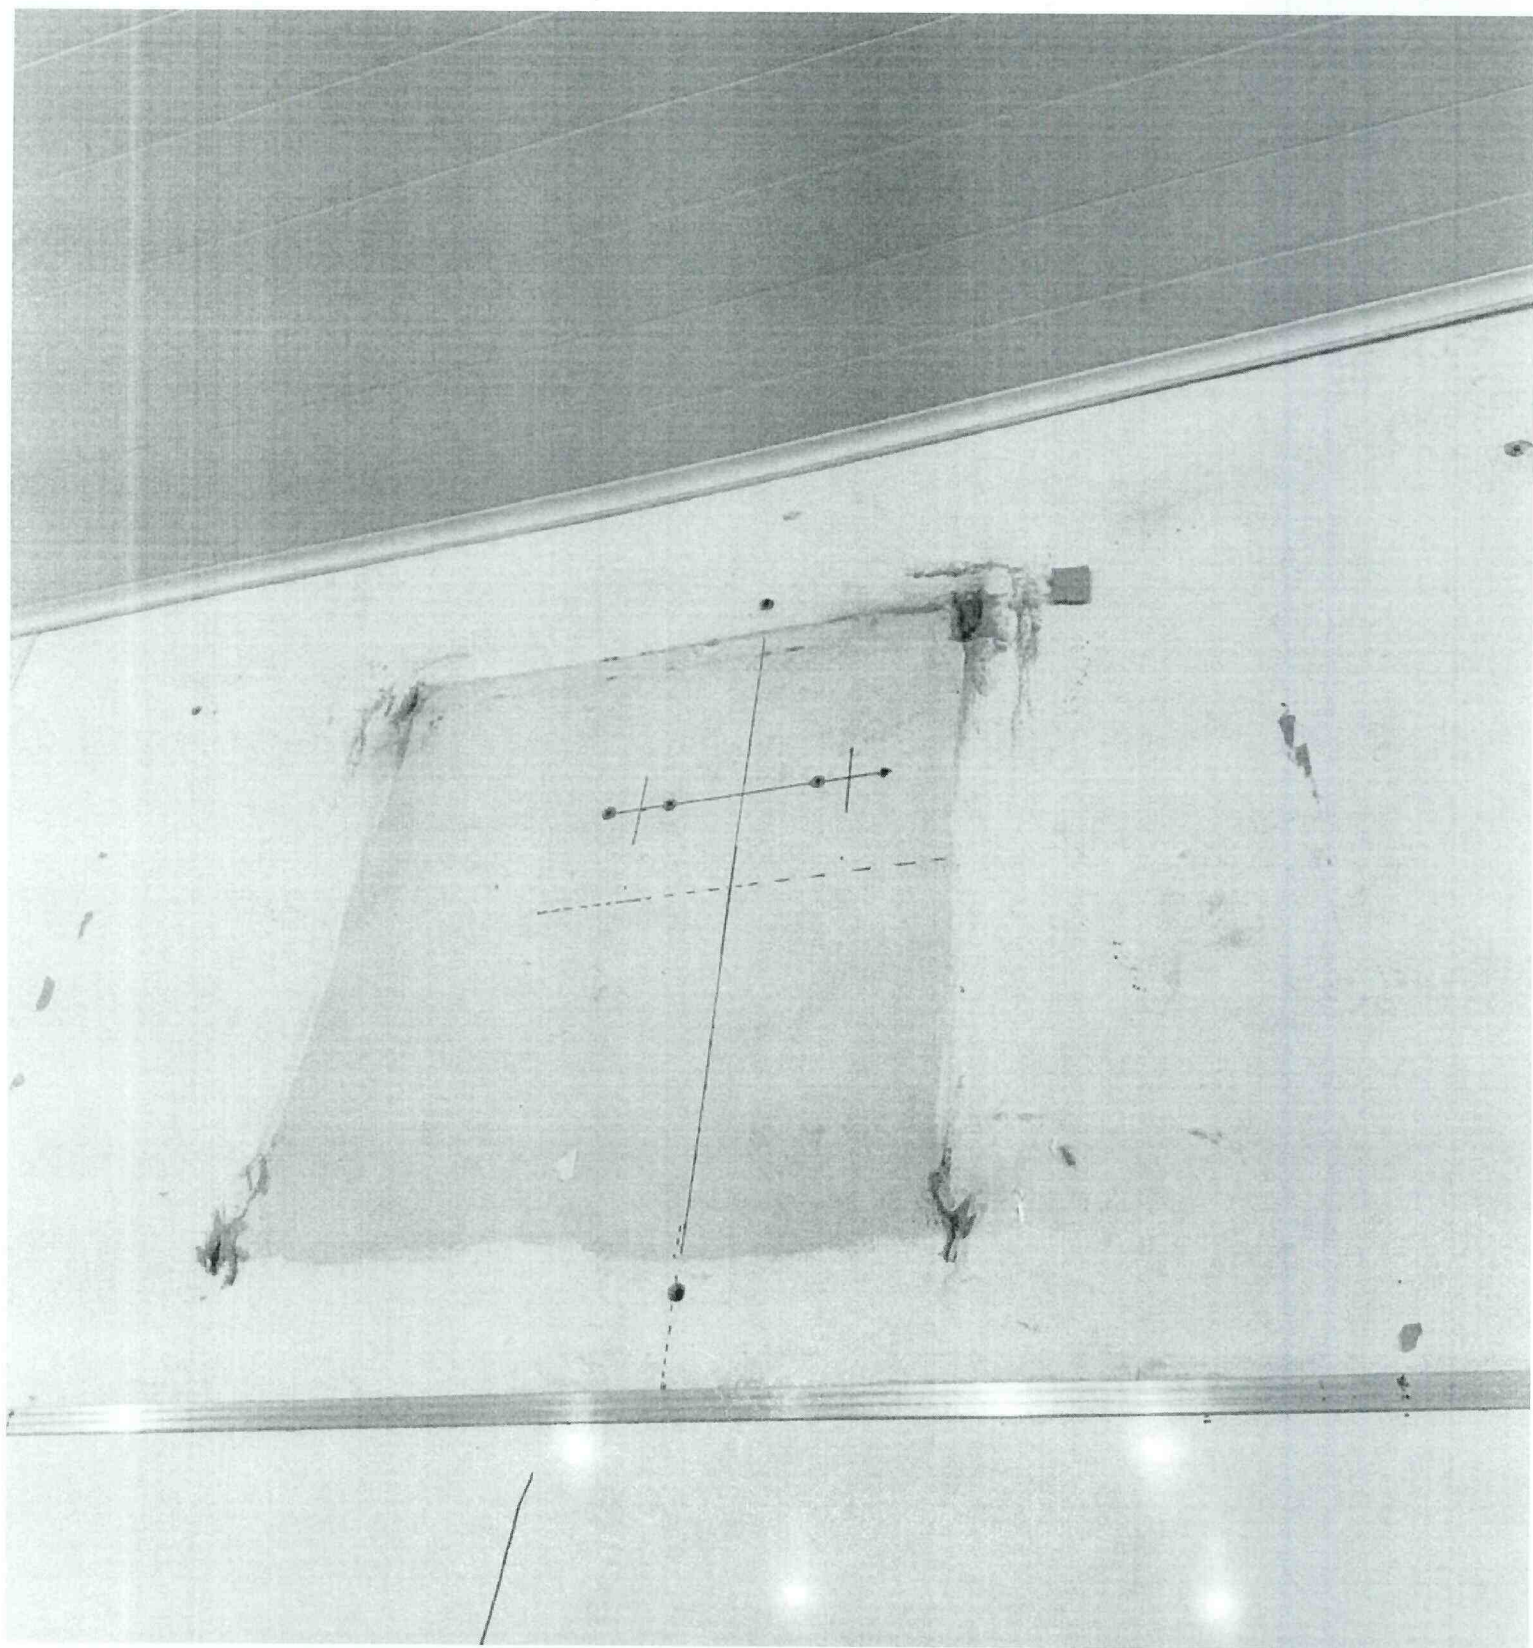
Paredes de sala de aula

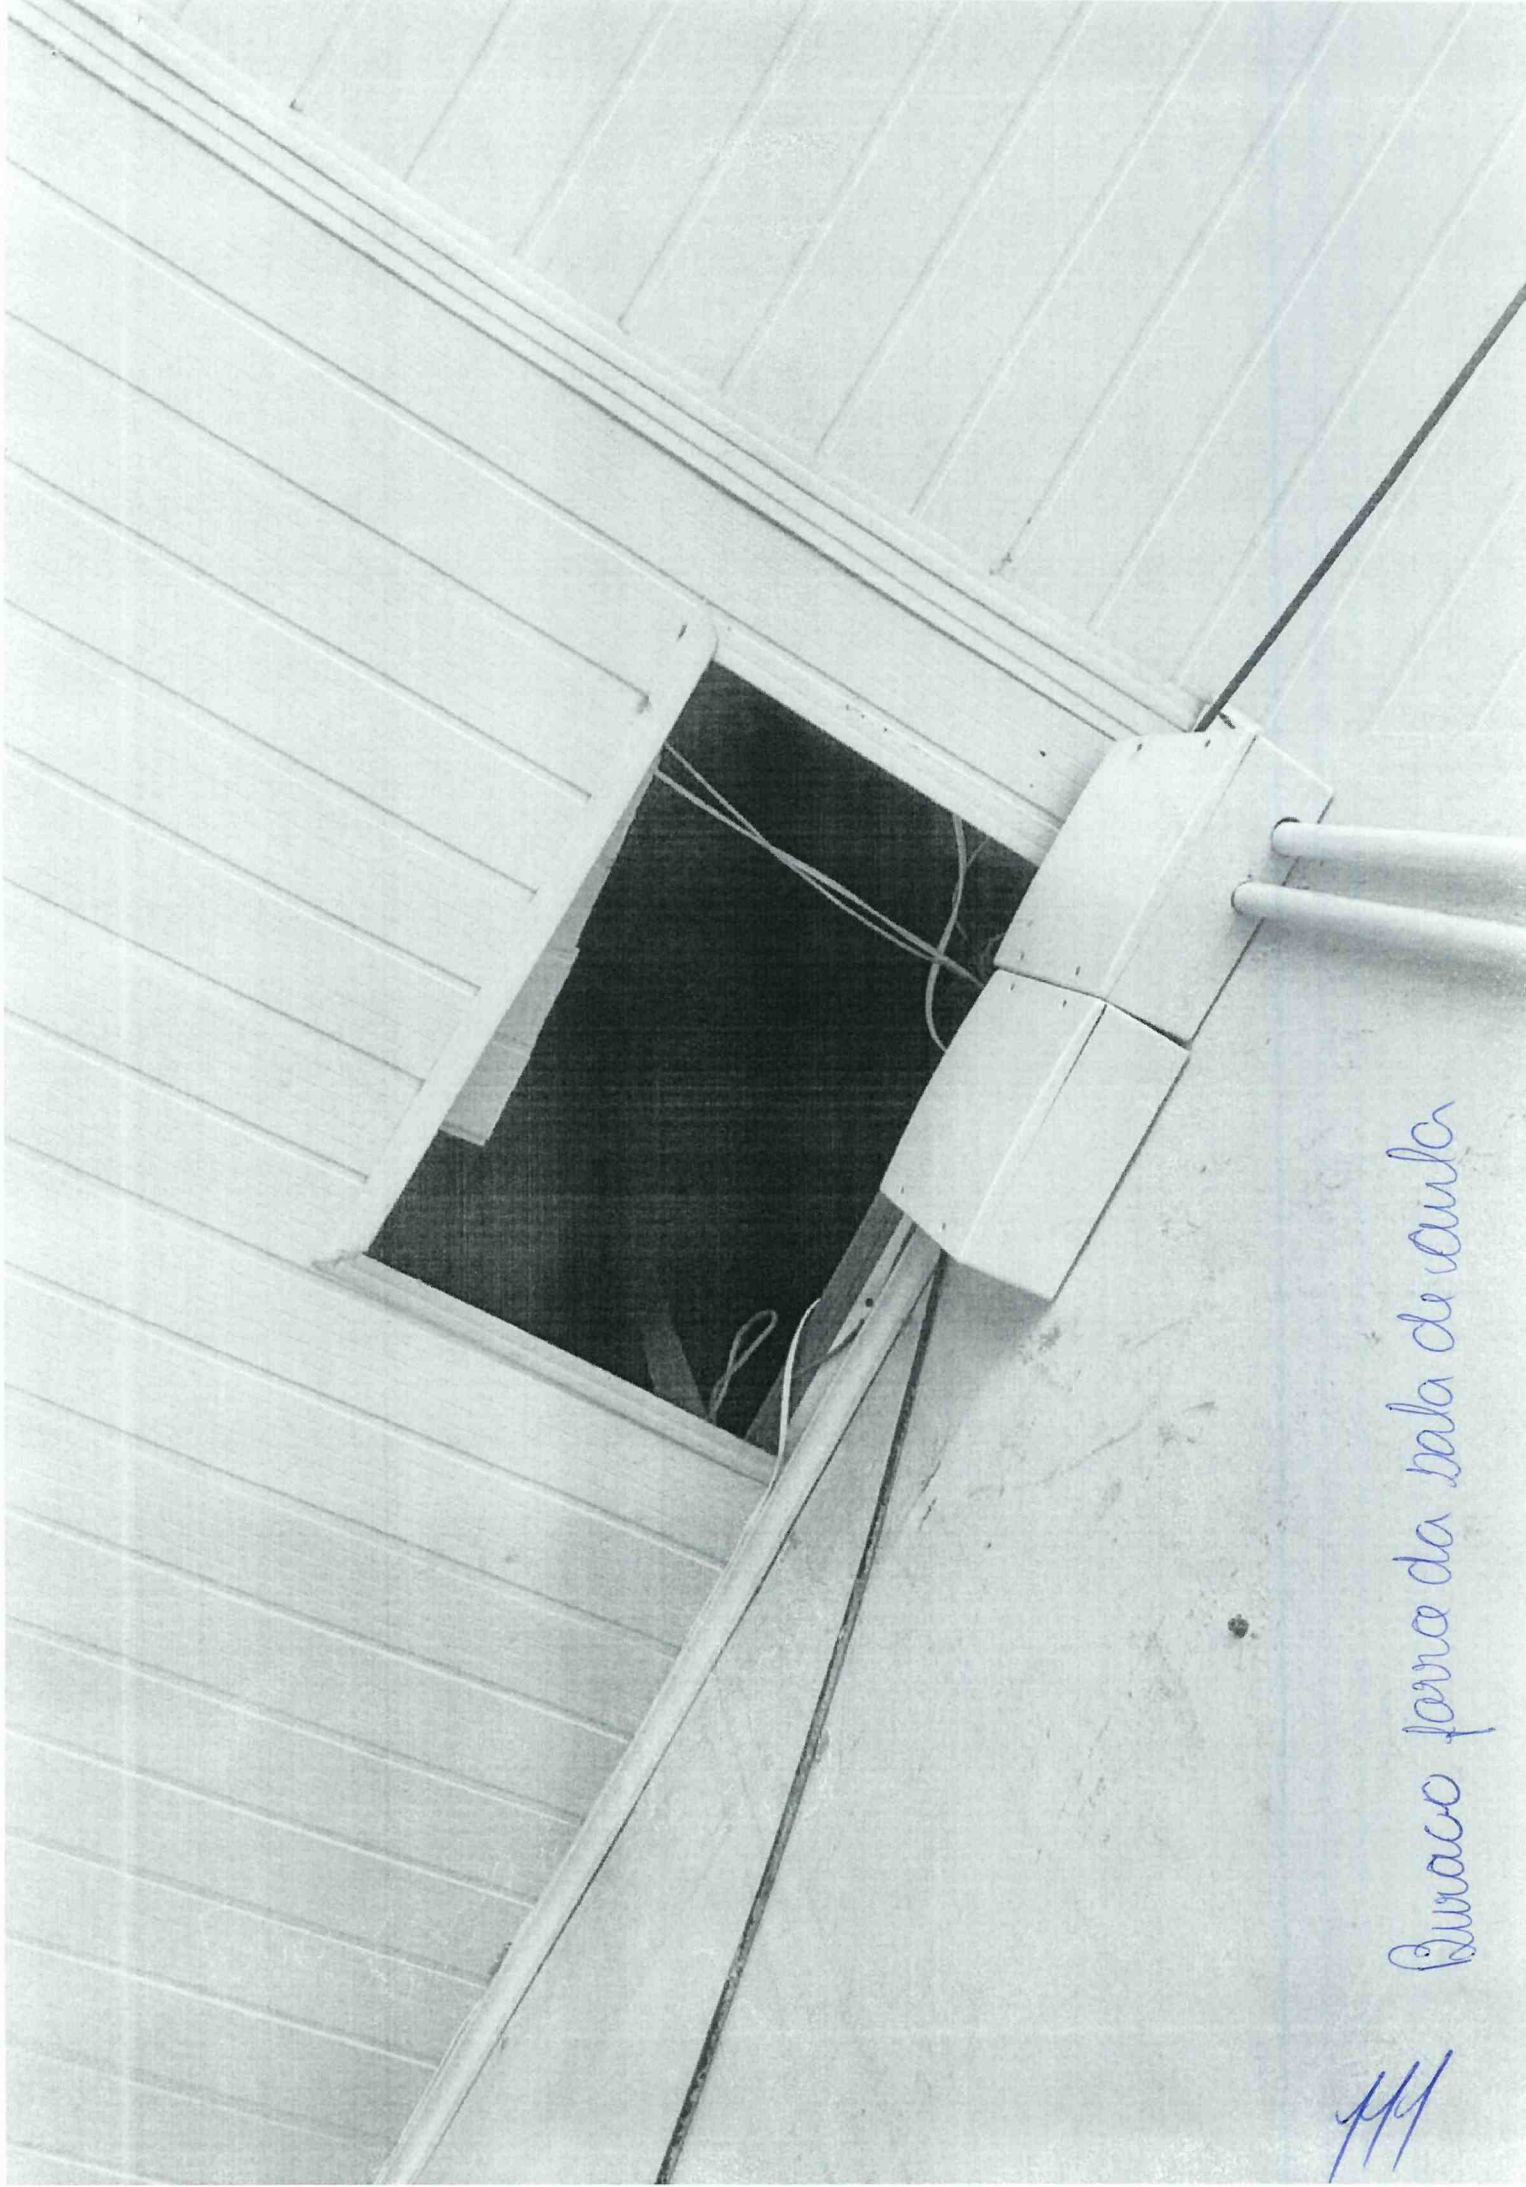
Quarto fora da sala de aula

Embudo em mal conservação
