**CÂMARA  
MUNICIPAL DE  
BETIM**

**REQUERIMENTO Nº 676/2026**

Solicita que seja realizado uma avaliação técnica da situação é se possível providenciar a manutenção geral da Escola Municipal Frei Rogato, localizada na rua Ana Neri, 399, bairro Colônia Santa Izabel, Betim.

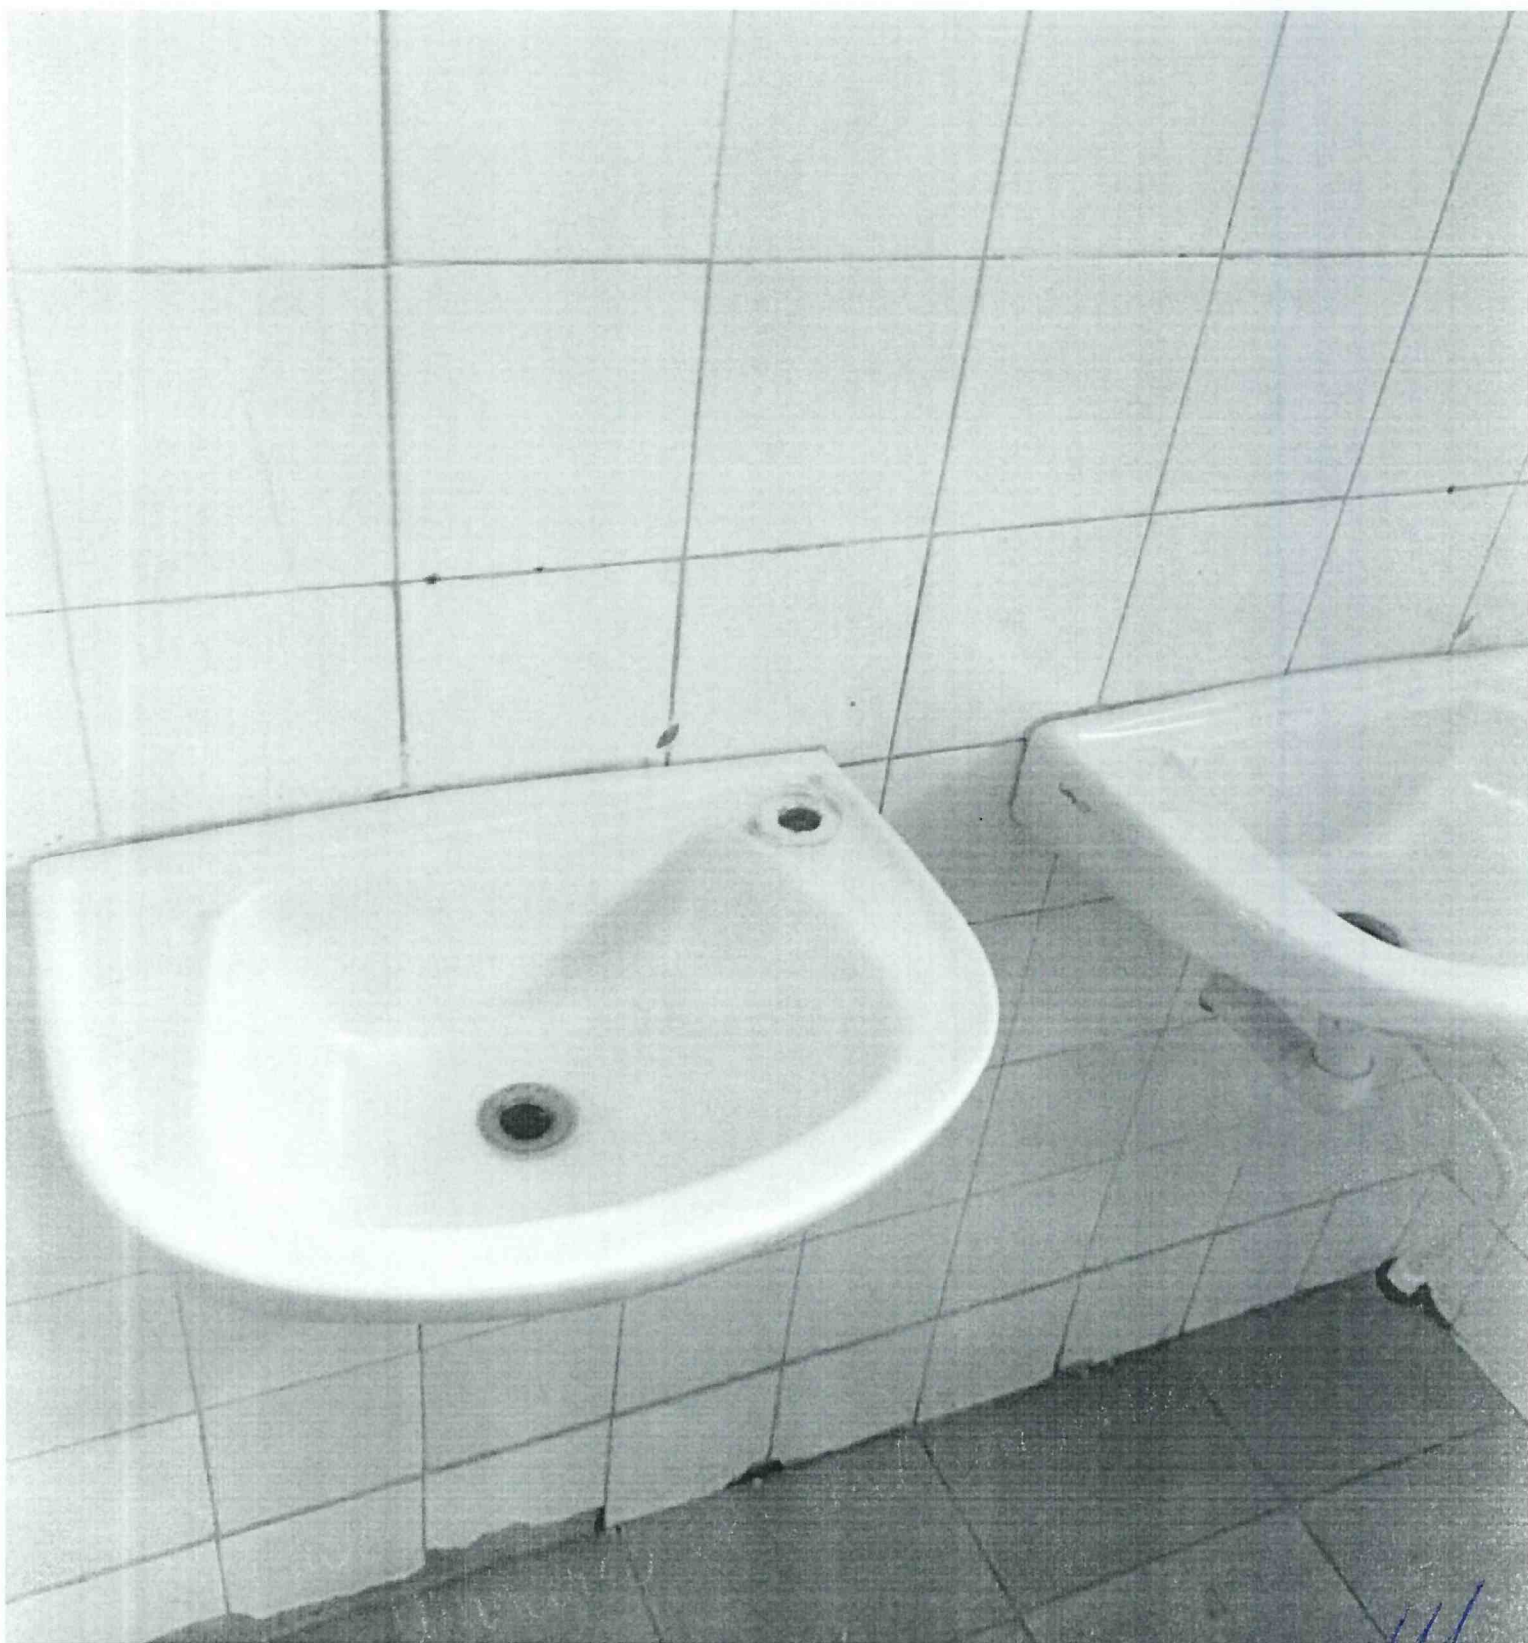
4/4  
Pis do banheiro sem ligação  
Hidráulica

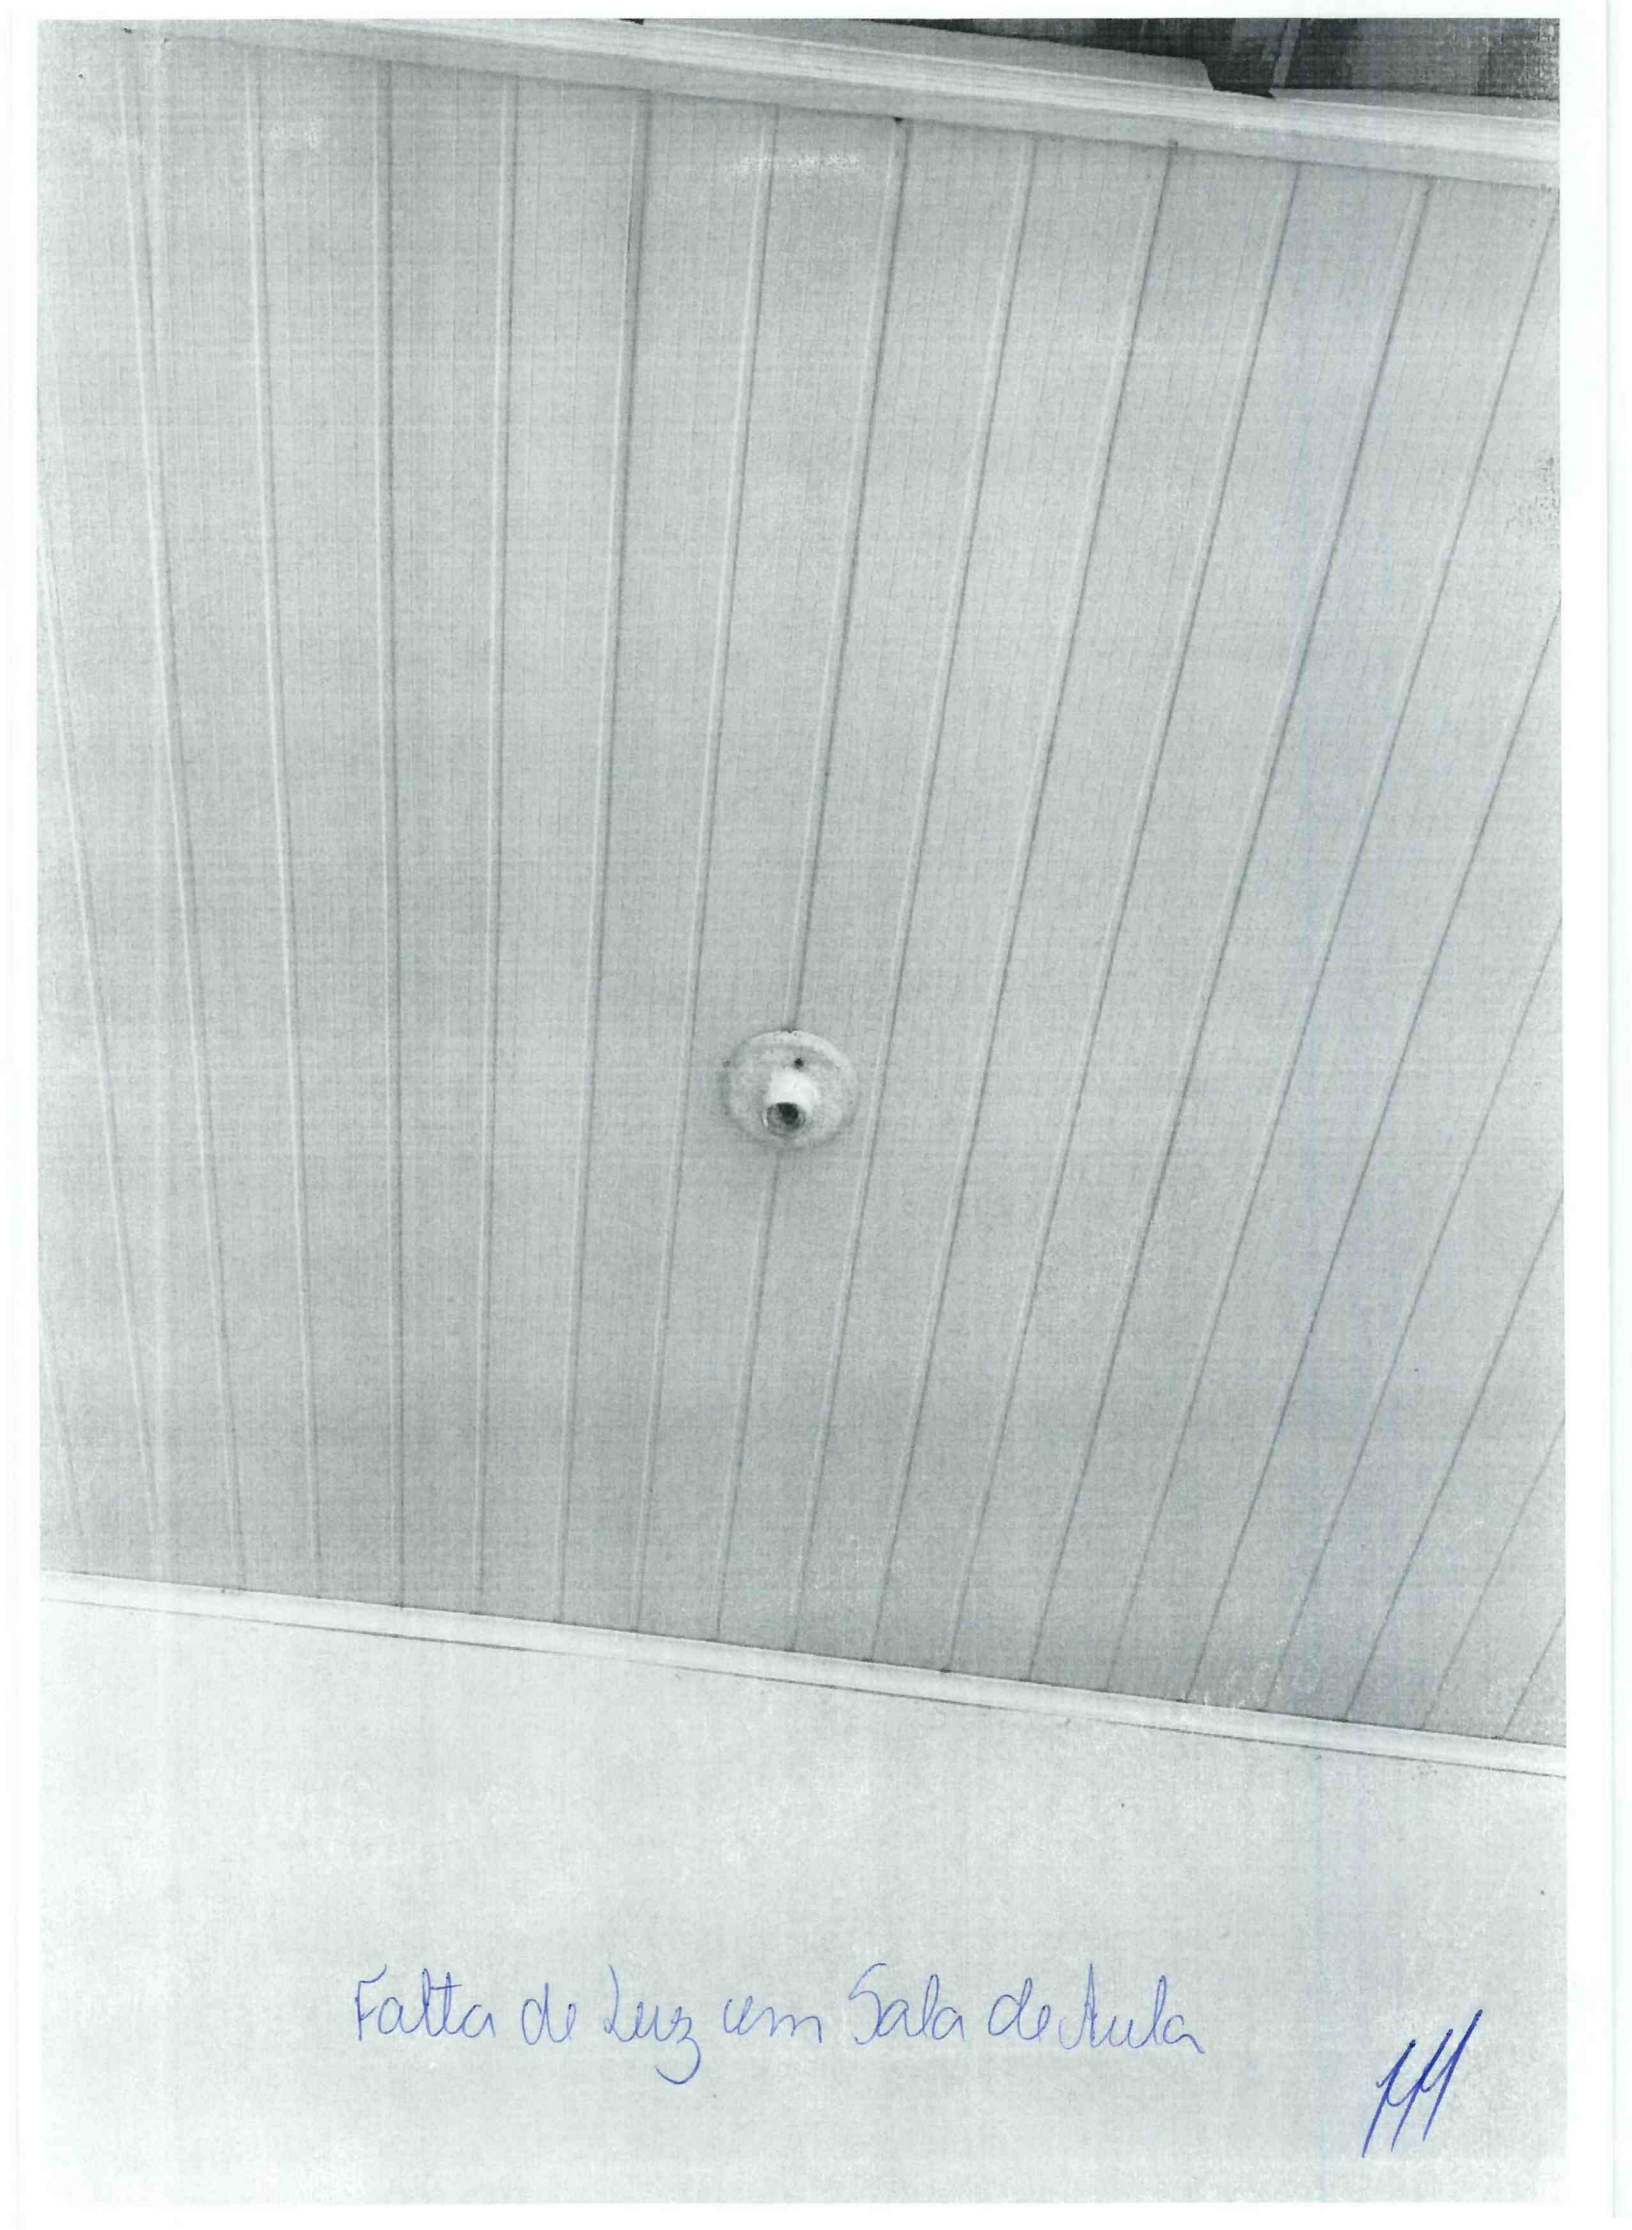
Falta de Luz em Sala de Aula

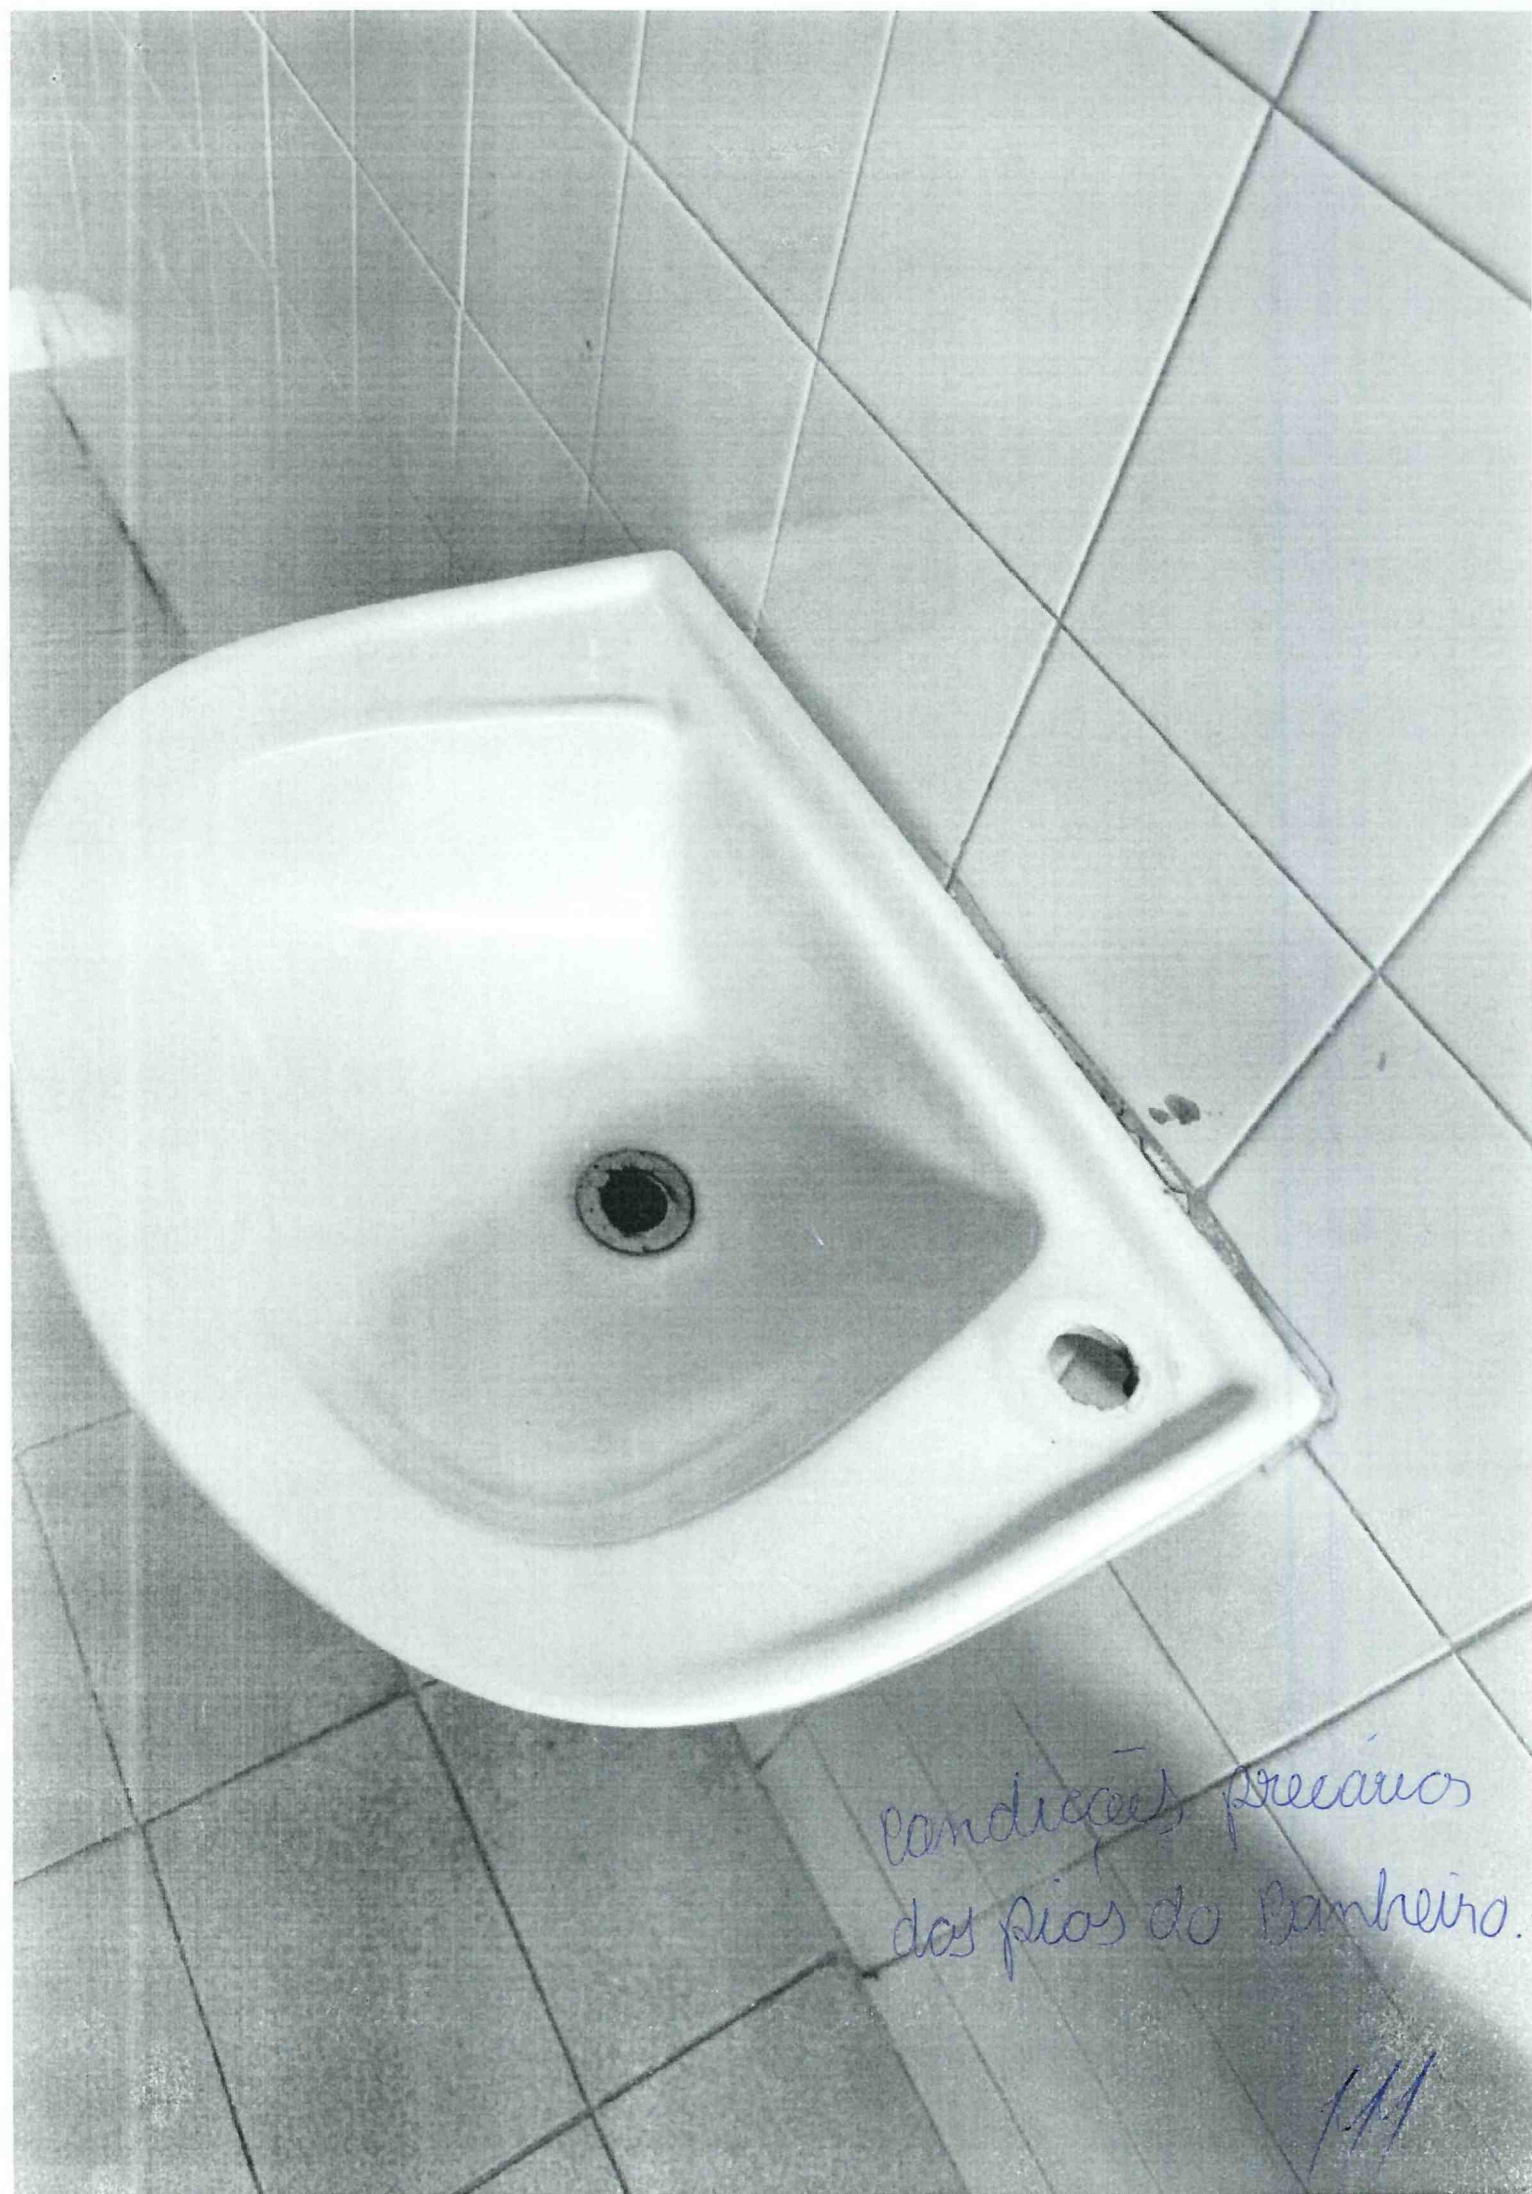
condições precárias  
dos pios do Banheiro.

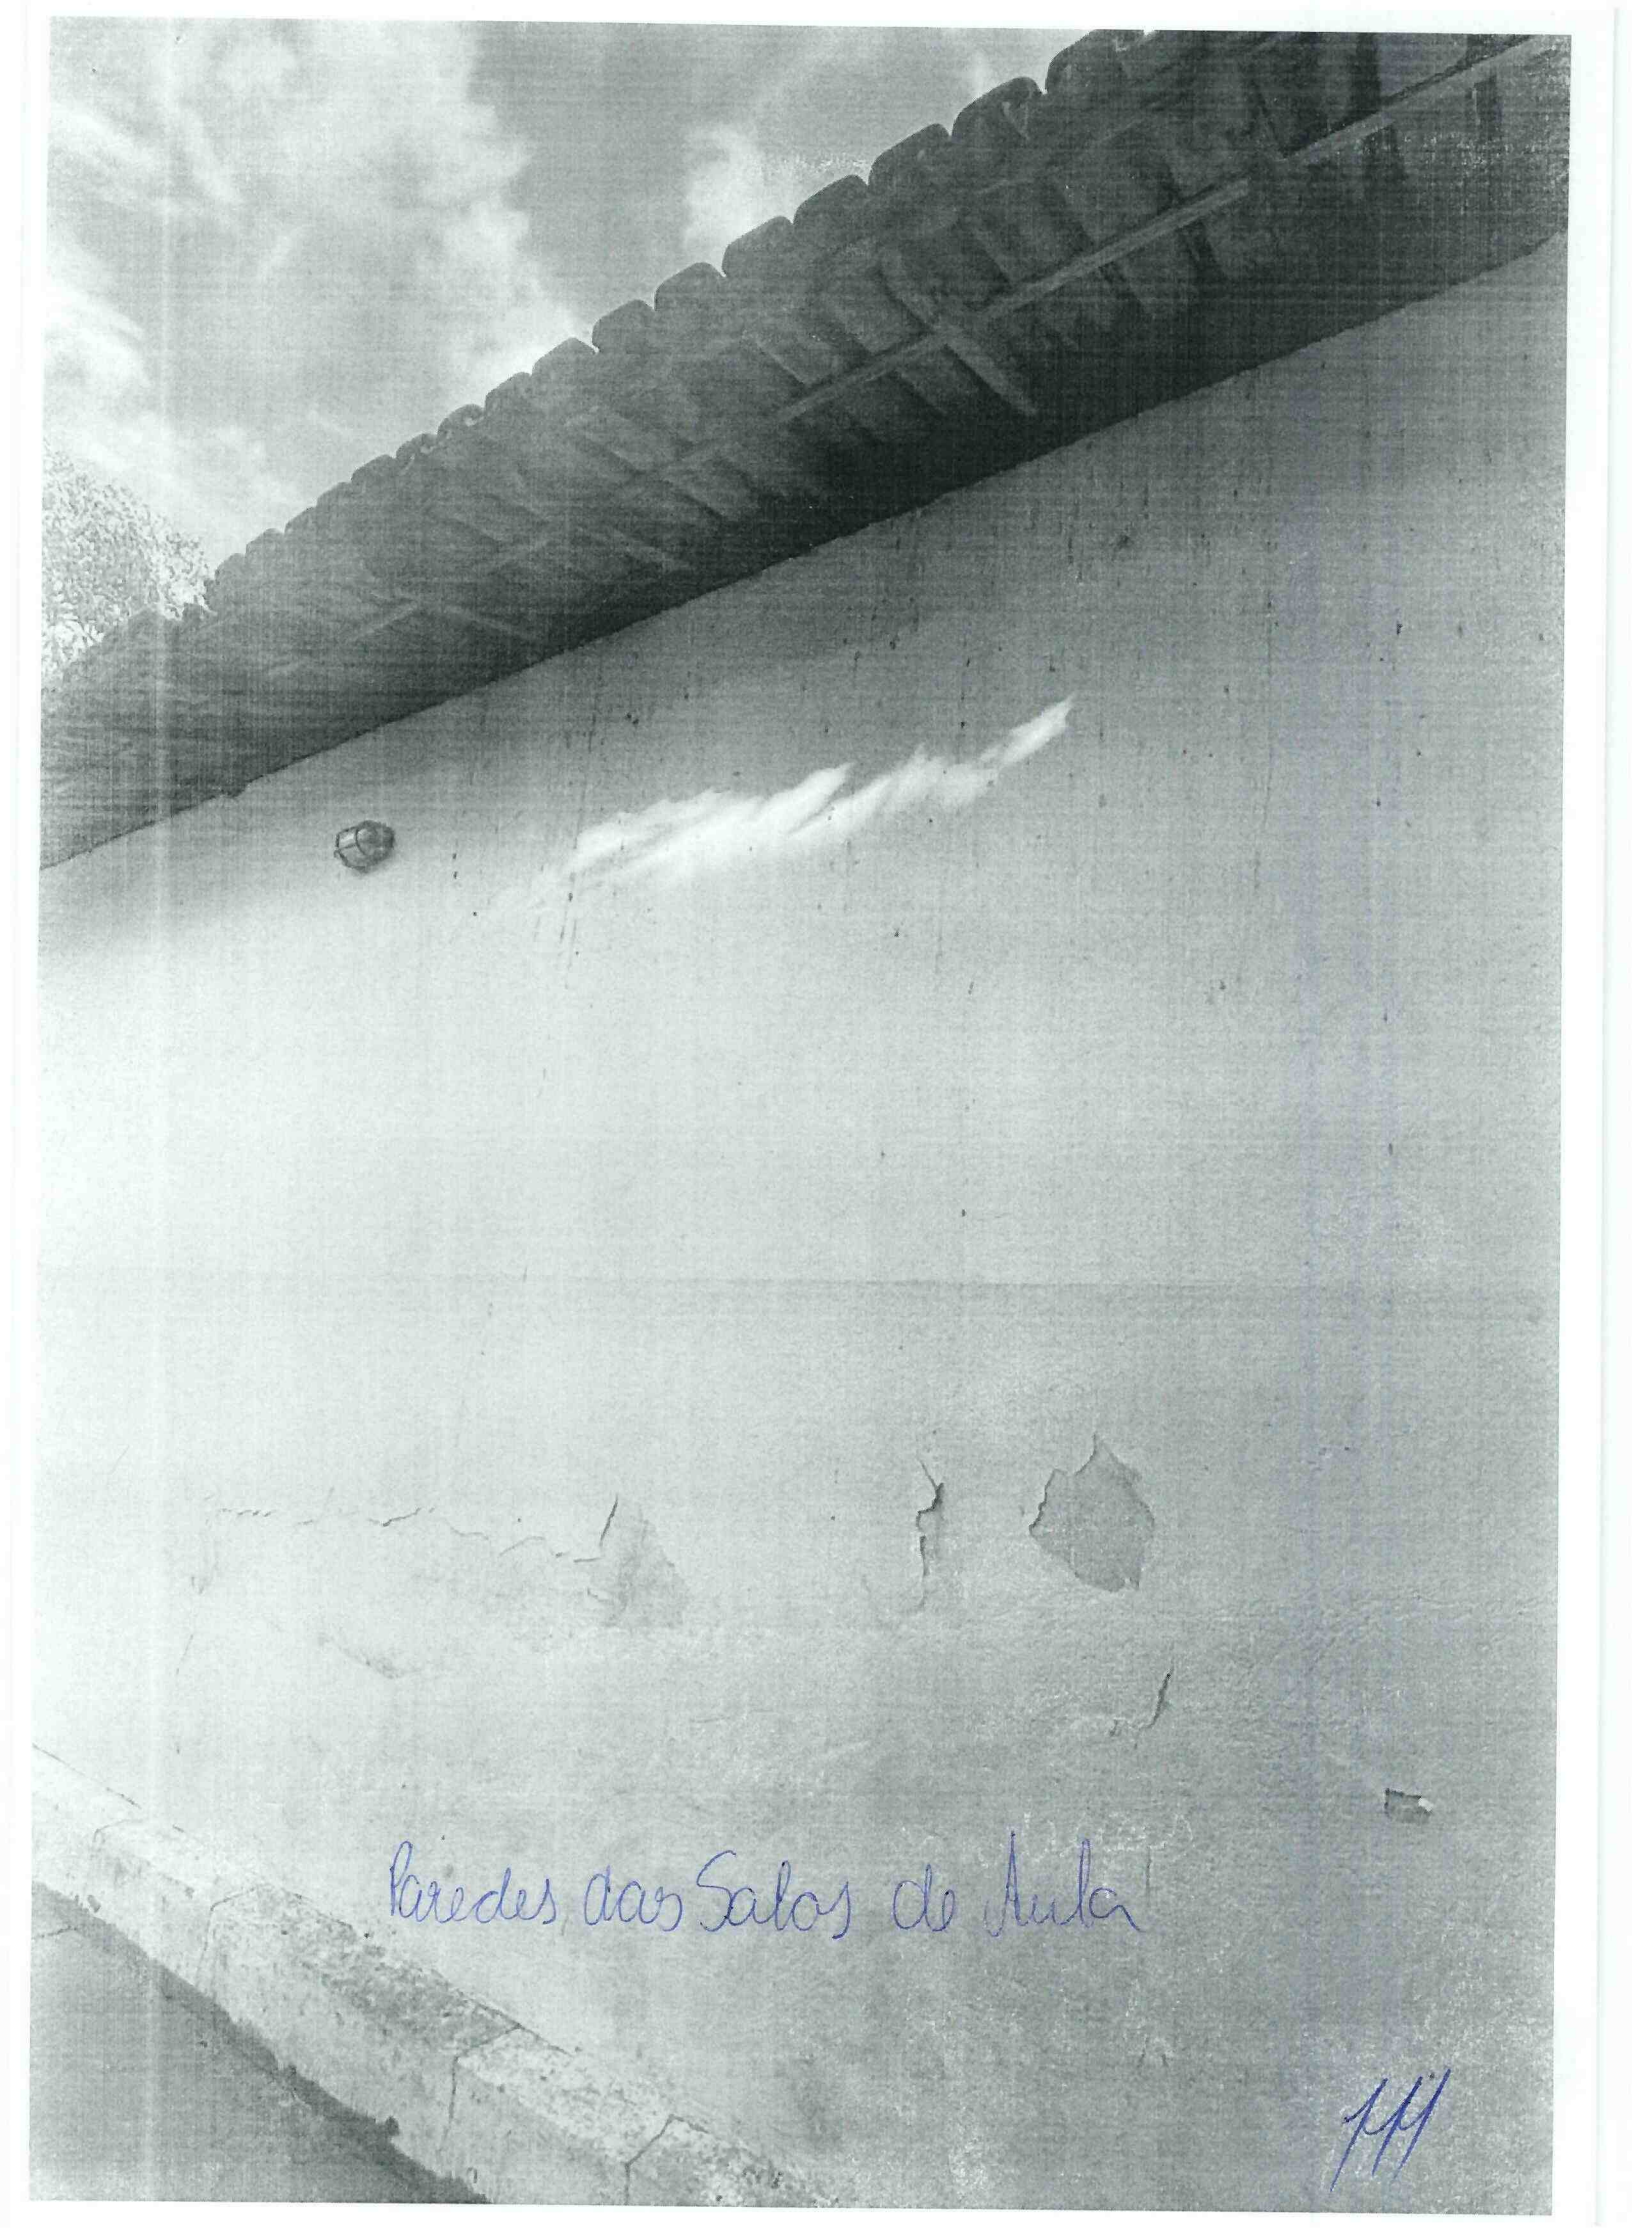
Paredes das Salas de Aula

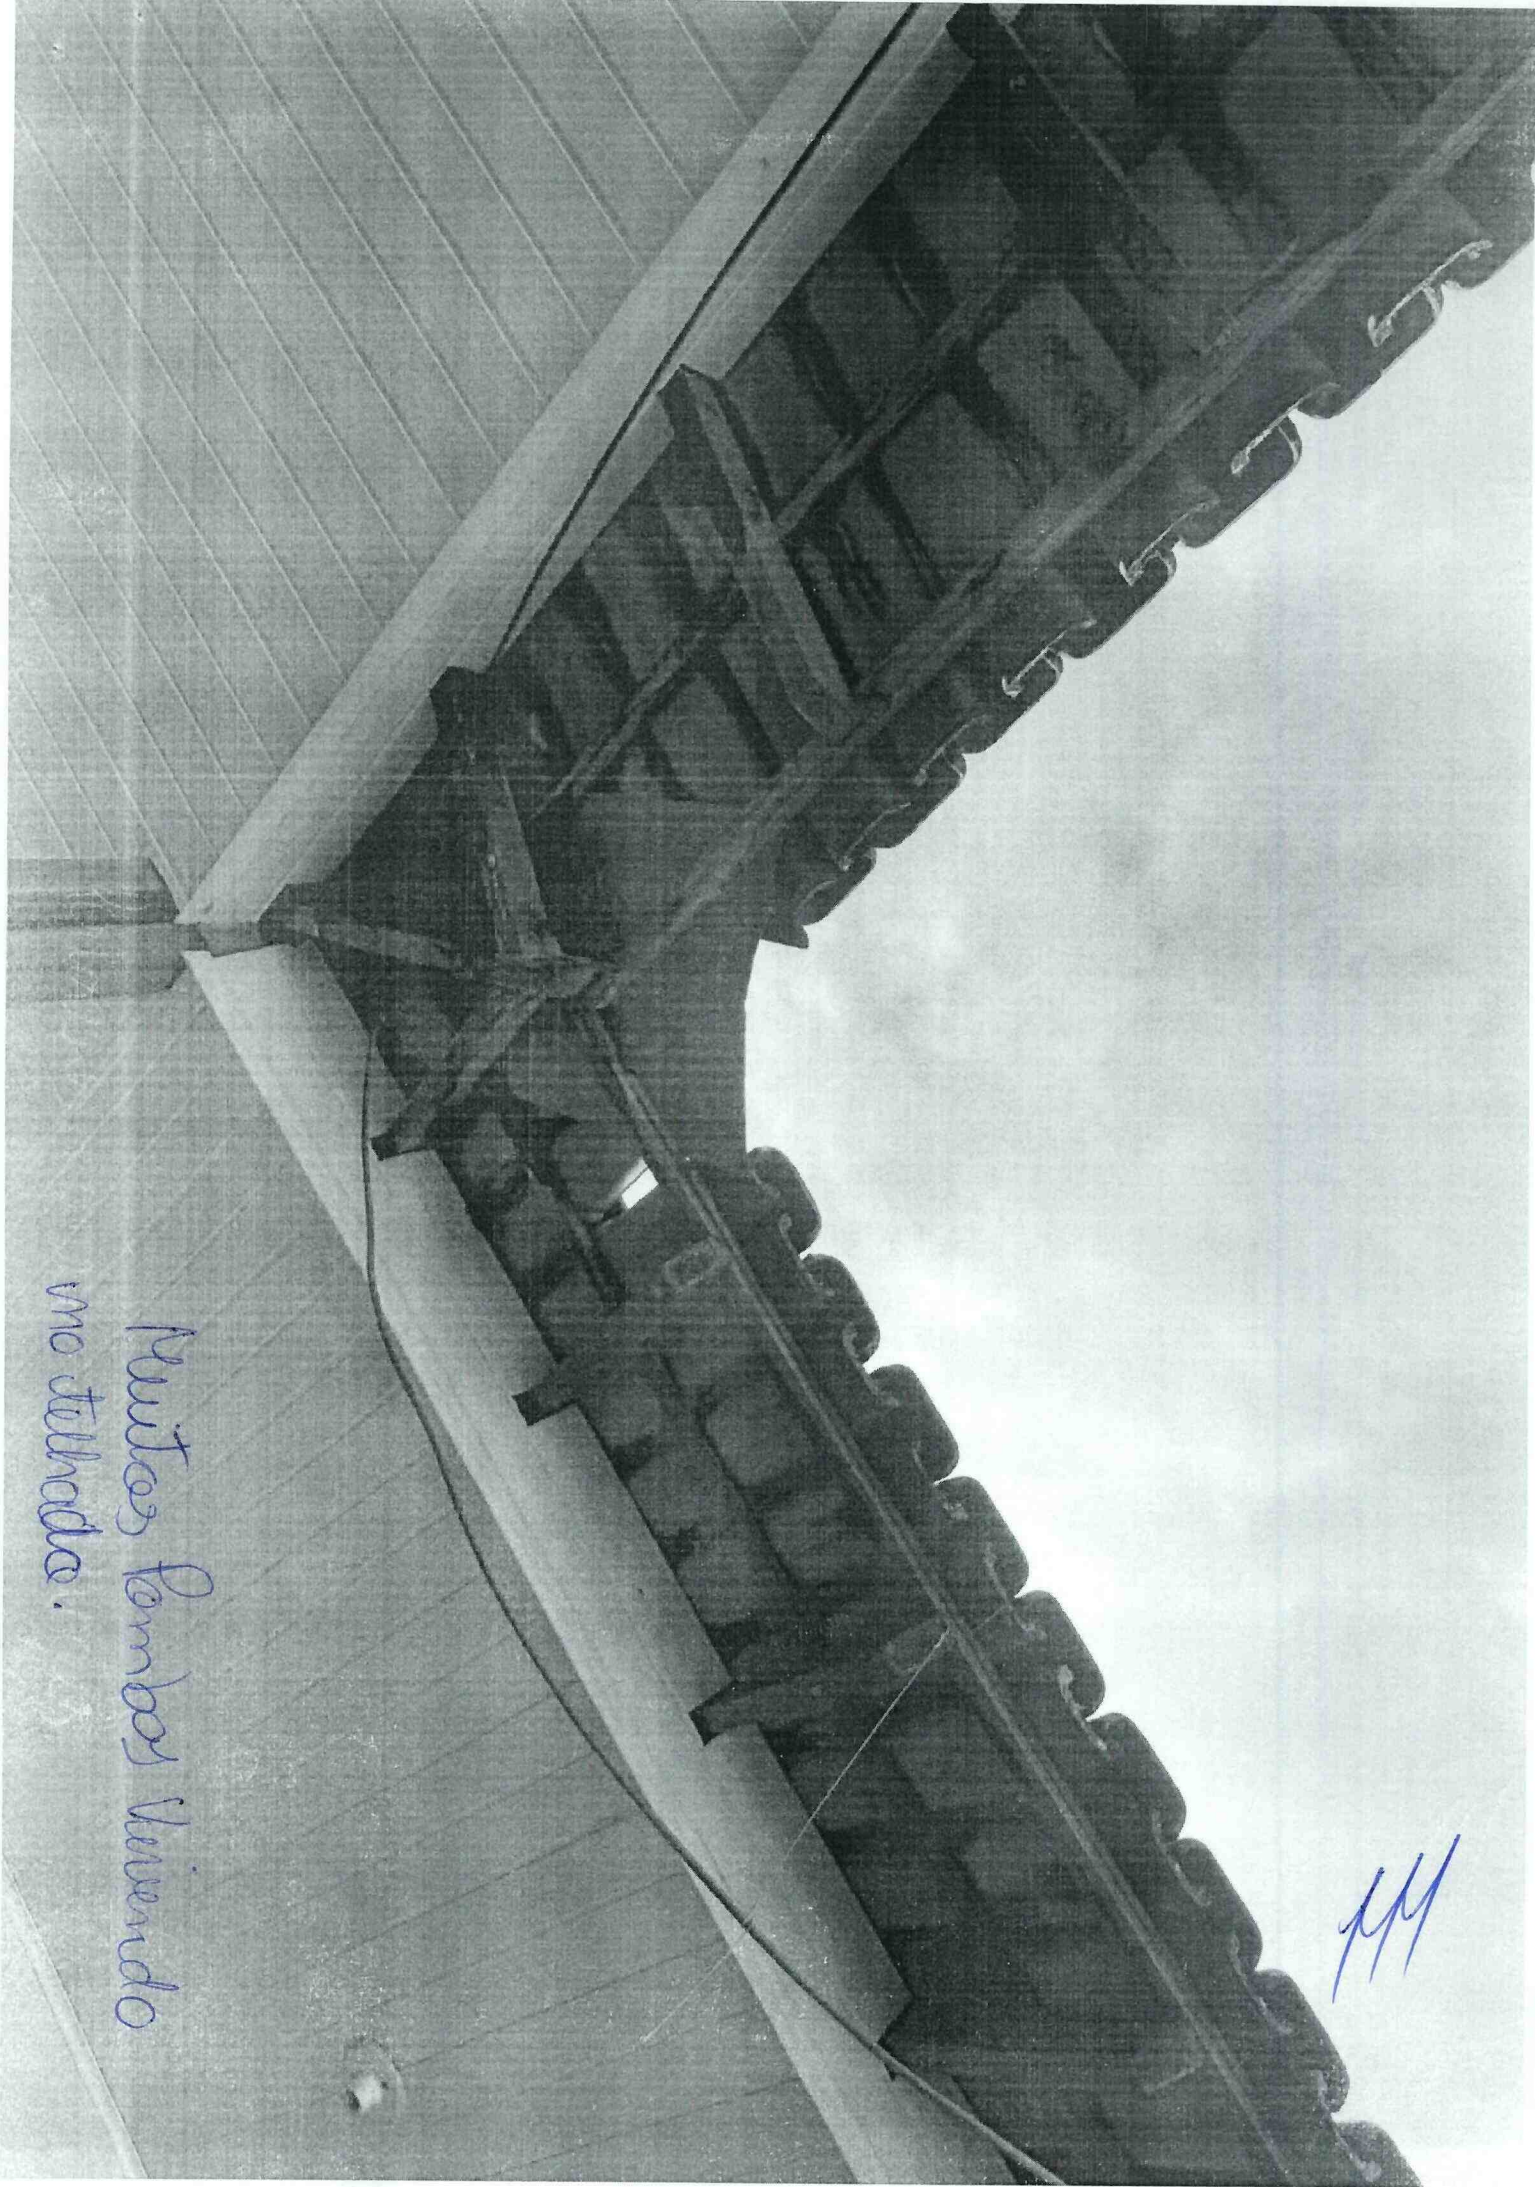
Muitas bombas virando  
no telhado.

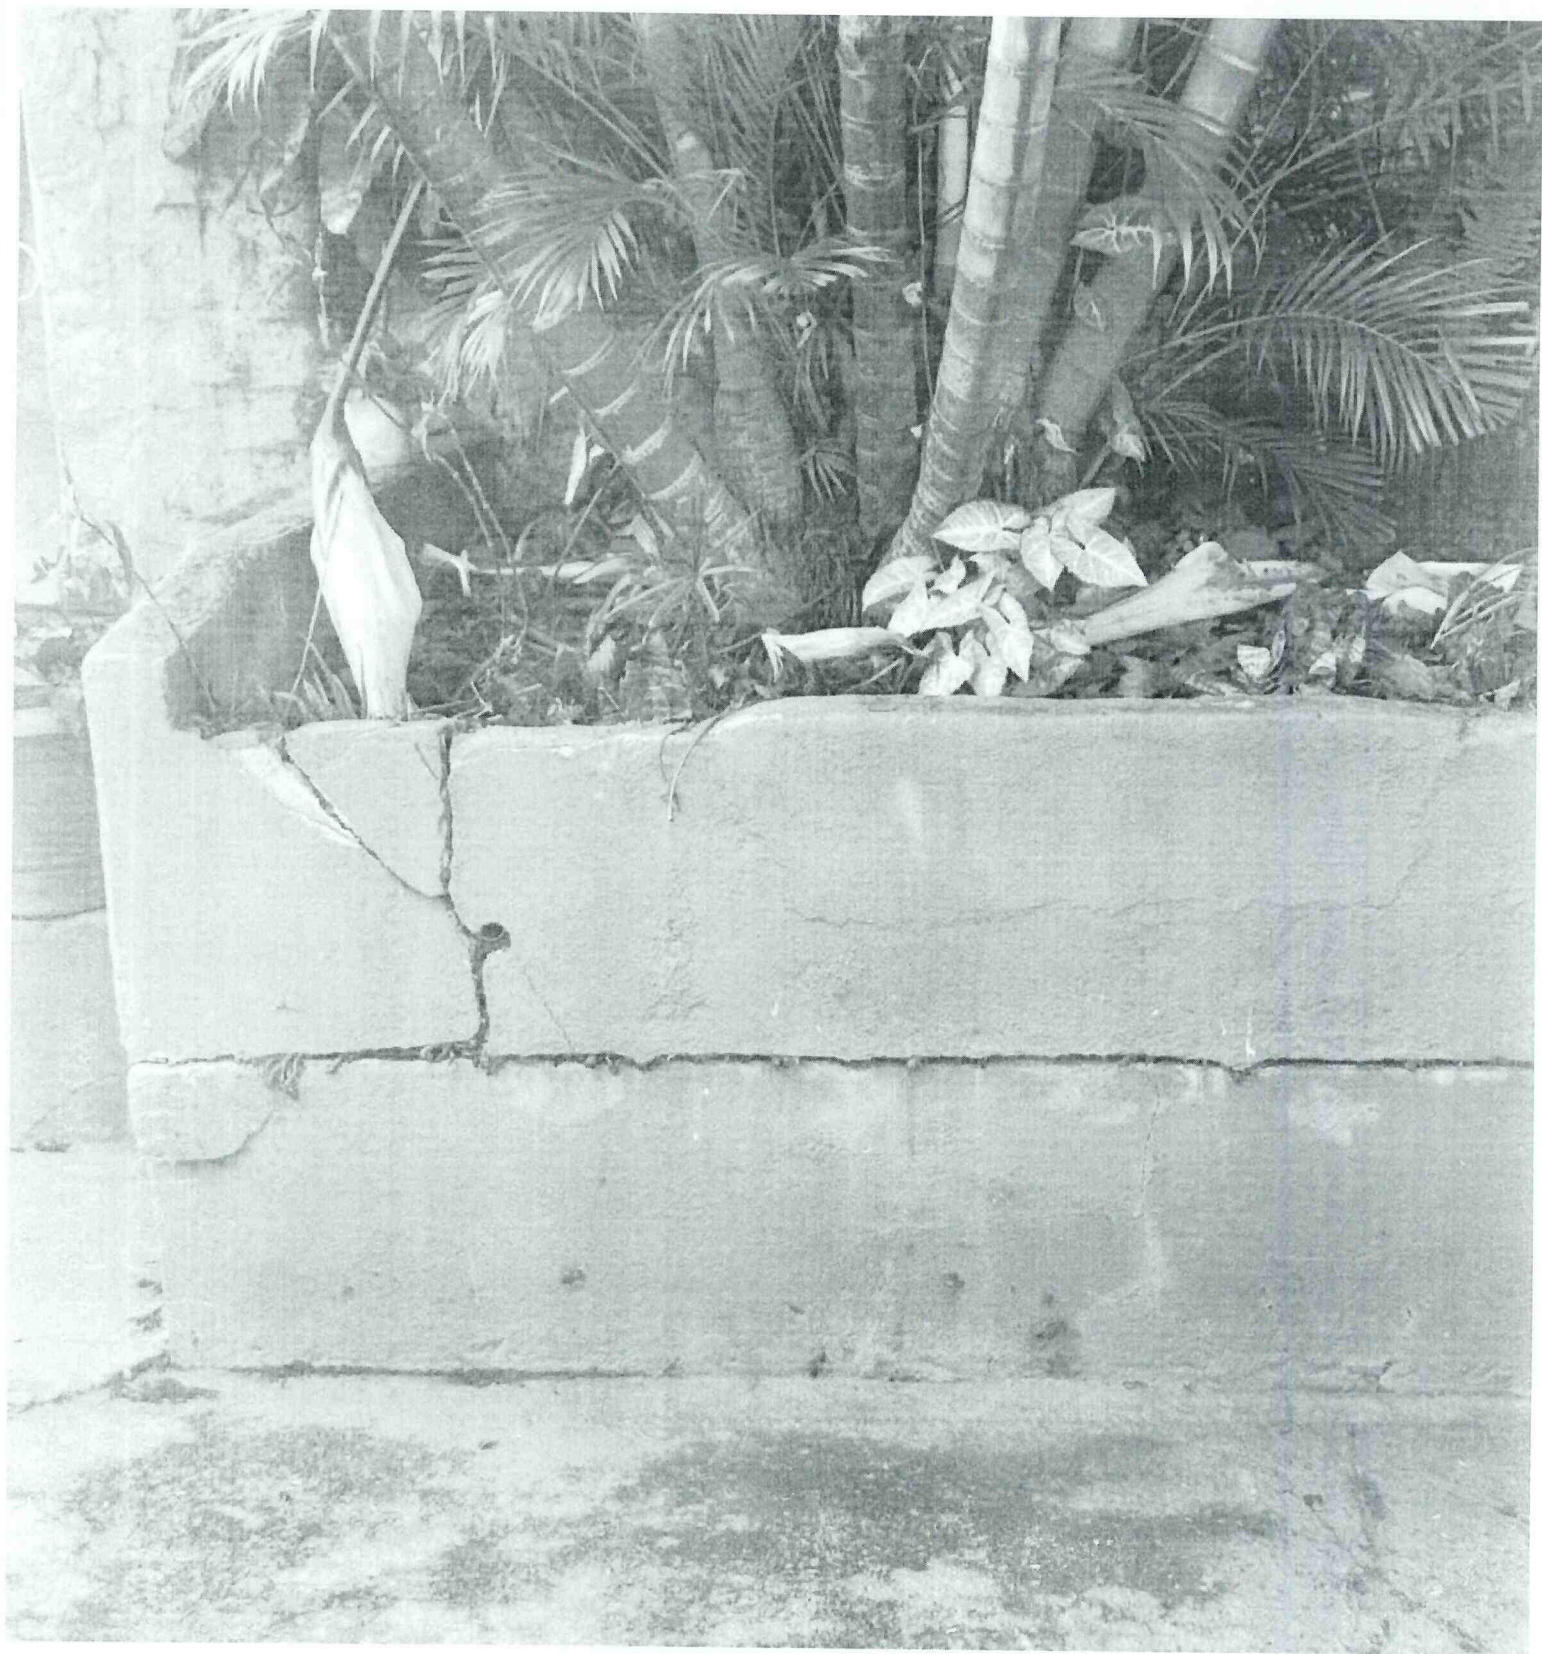
Falta de estrutura nos jardins.

Fase do Teto sedendo

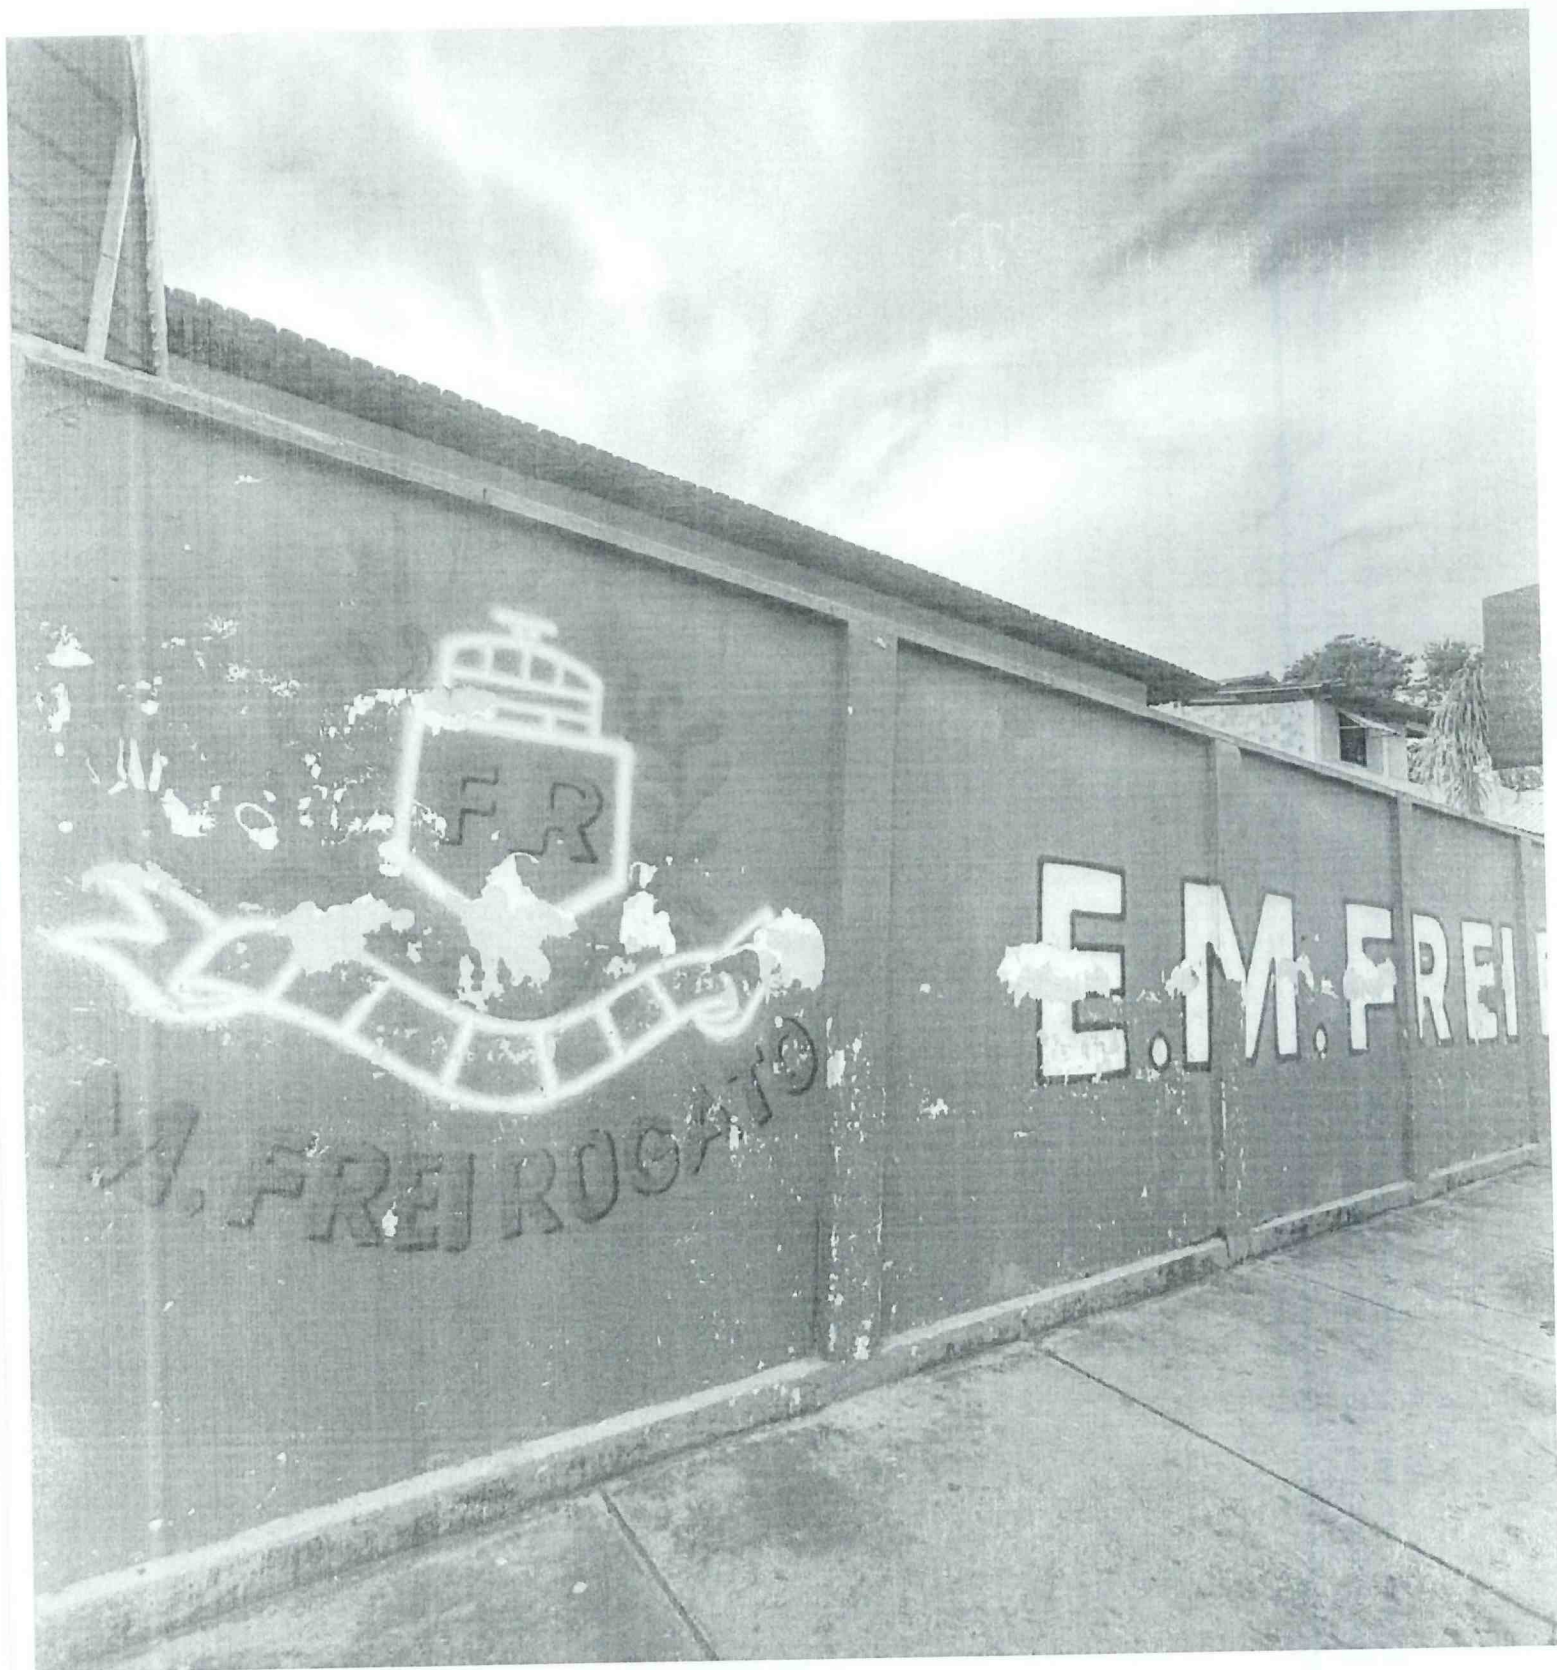
Muro em má condição, descascando.
