**CÂMARA  
MUNICIPAL DE  
BETIM**

**REQUERIMENTO Nº 676/2026**

Solicita que seja realizado uma avaliação técnica da situação é se possível providenciar a manutenção geral da Escola Municipal Frei Rogato, localizada na rua Ana Neri, 399, bairro Colônia Santa Izabel, Betim.

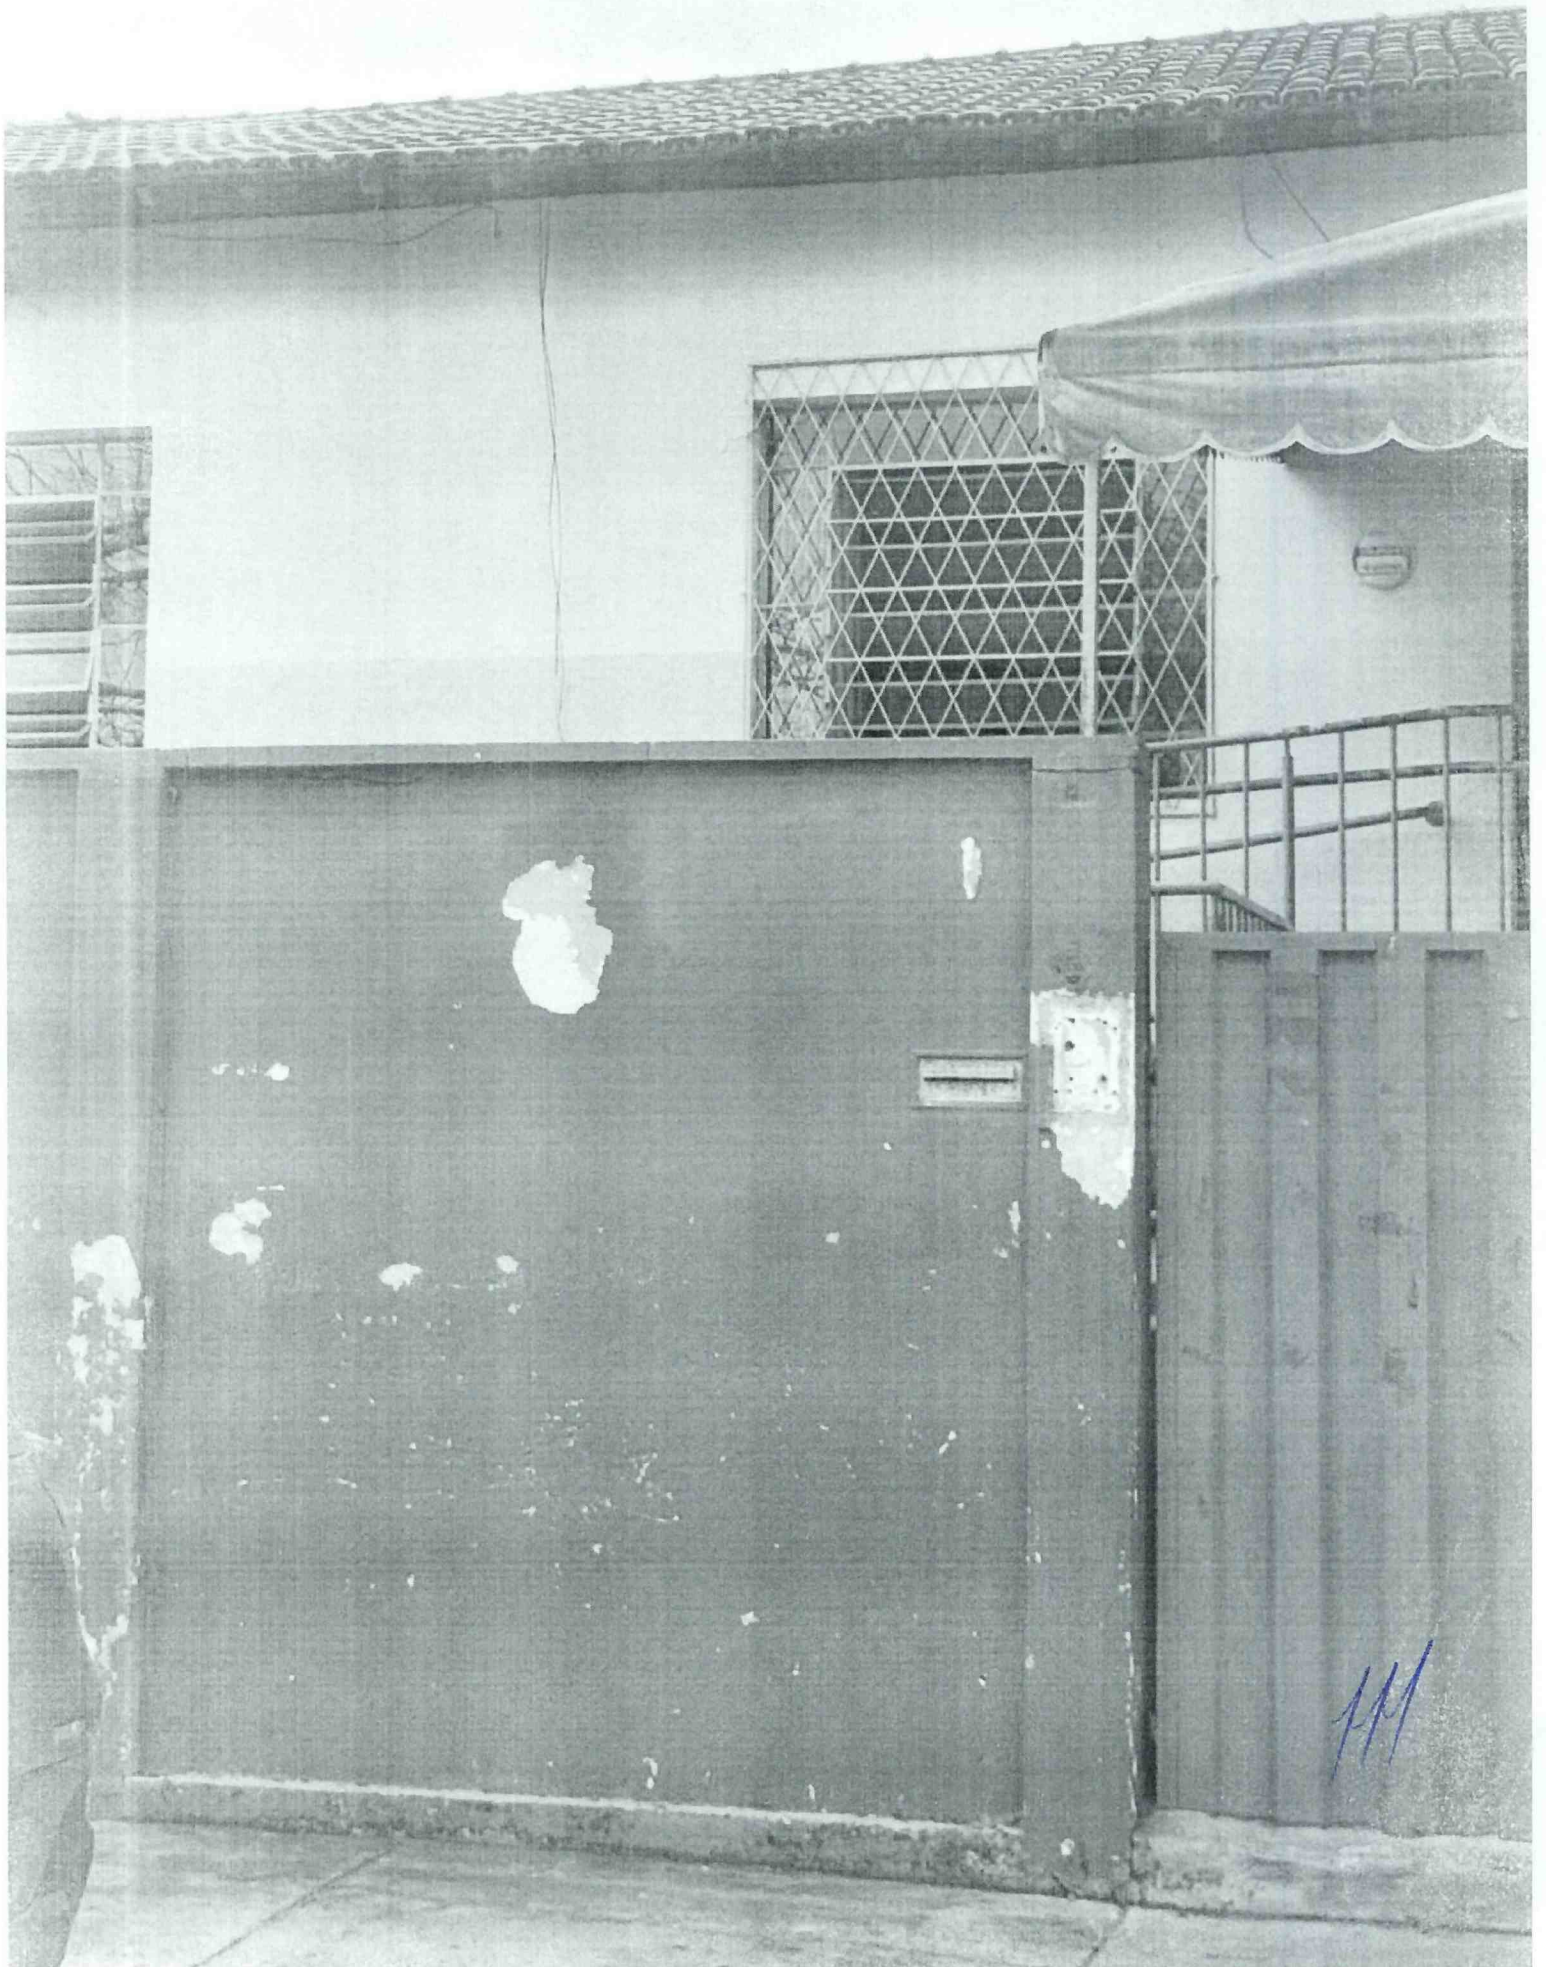
Muros descascando
